Asunto: **INFORME TÉCNICO FINAL - ACTUACIÓN ESPECIAL DE FISCALIZACIÓN AL INFORME DEL ING. CIVIL OSCAR VARELA OLAVE – EVALUACION CONTRATO 044-2019 CONSTRUCCION DE CALLE CANAL ENTRE LAS TRANSVERSALES 70 Y 70E DEL BARRIO LOS ALPES Y CUMPLIR CON LA META PRODUCTO DE CONSTRUCCION DE 5.41 KM. Y CONTRATO N.º 046 DE 2019 DE 30 DE SEPTIEMBRE SUSCRITOS POR EL DEPARTAMENTO ADMINISTRATIVO DE VALORIZACIÓN**

INFORME FINAL ACTUACIÓN ESPECIAL DE FISCALIZACIÓN

**ACTUACIÓN ESPECIAL DE FISCALIZACIÓN A LOS INFORMES DEL ING. CIVIL
OSCAR VARELA OLAVE – EVALUACION CONTRATOS DE OBRA No.044-2019
“CONSTRUCCION DE CALLE CANAL ENTRE LAS TRANSVERSALES 70 Y 70E DEL
BARRIO LOS ALPES Y CUMPLIR CON LA META PRODUCTO DE CONSTRUCCION
DE 5.41 KM”**

**No. 046-2019 “CONSTRUCCION DE PAVIMENTO RIGIDO DE LA PROLONGACION
CALLE CANAL 20 DE JULIO DEL CORREGIMIENTO DE SANTA ANA – BARÚ EN EL
DISTRITO DE CARTAGENA, Y CUMPLIR CON LA META PRODUCTO DE
CONSTRUCCION DE 5.41 KM”**

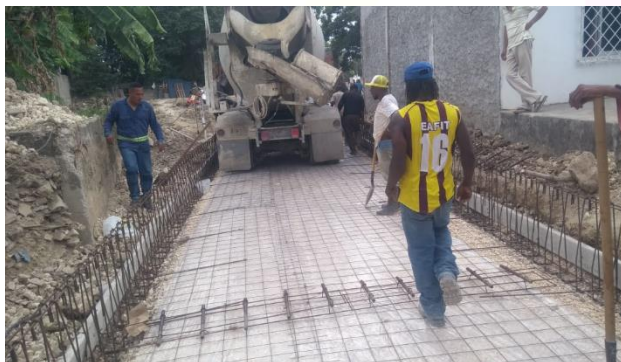
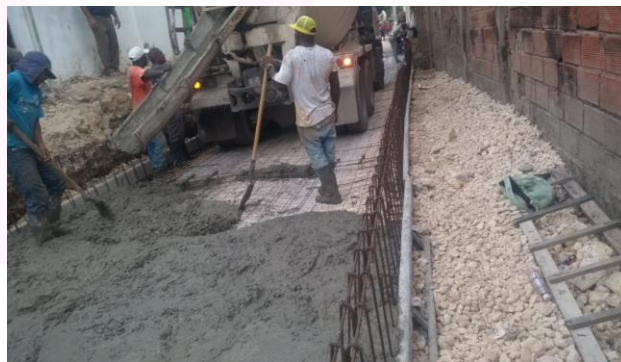
Se aprecia en la foto que la malla electrosoldada está de lujo, no realiza ninguna función en el fondo del pavimento pegada al suelo; en la otra se aprecia las aguas estancadas que en realidad es un problema mucho más grave de lo que se muestra en la imagen; estas aguas permanecen estancadas en casi el 60% del área del canal y en una cantidad considerable. En el momento de la foto ya llevaba varios días de haber llovido e incluso el vecino residente reportó que en varias ocasiones la había regado para que se secase y por eso el estancamiento se veía reducido.”

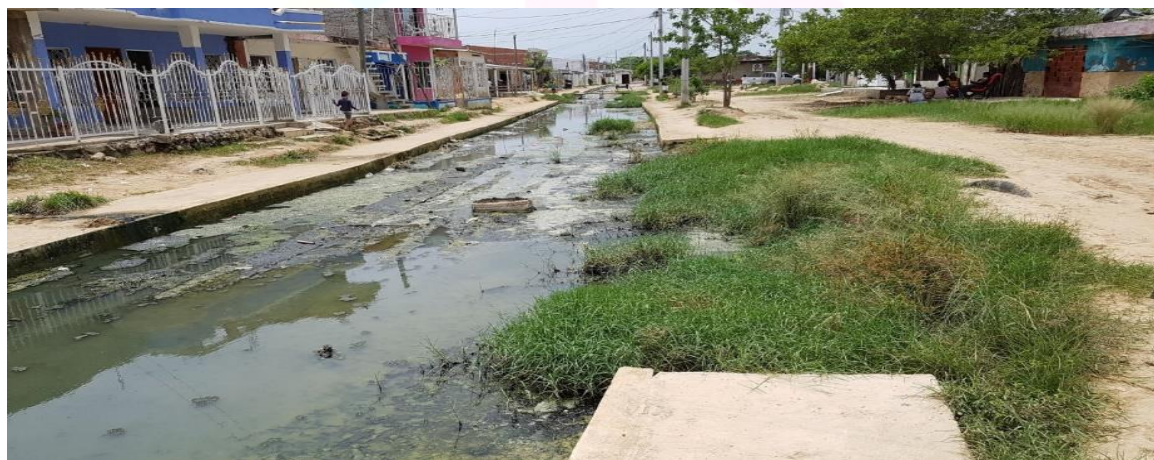
Imagen No 1. Tramo 0+250.00 hasta 0+340.00 donde debió hacerse canal de descarga hacia la ciénaga

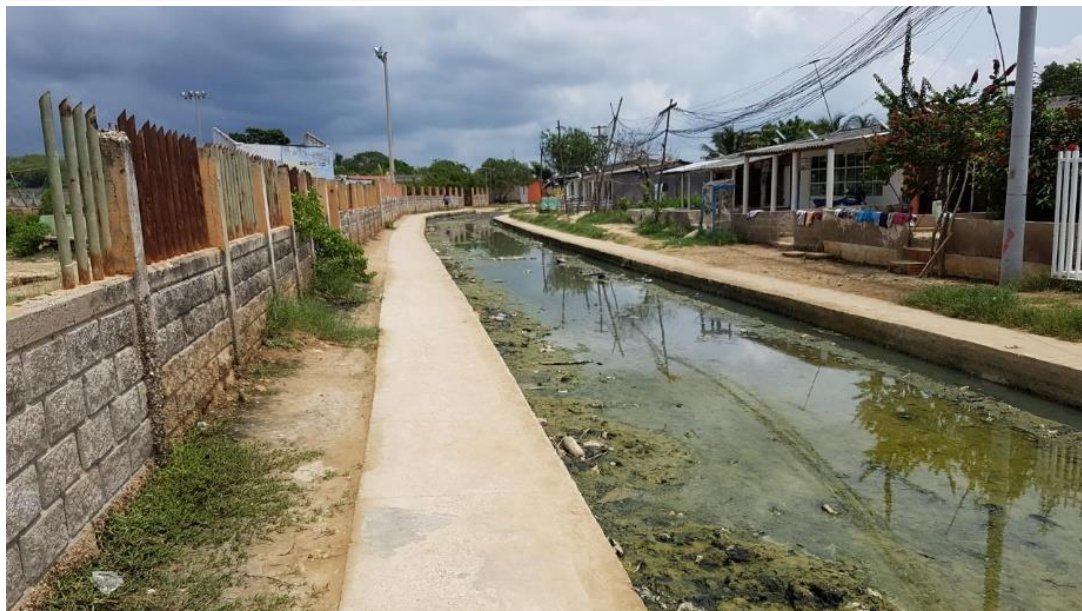
Imagen No 2. Tramo desde abscisa 0+340.00 hasta final de calle 20 de julio ampliado 83 metros

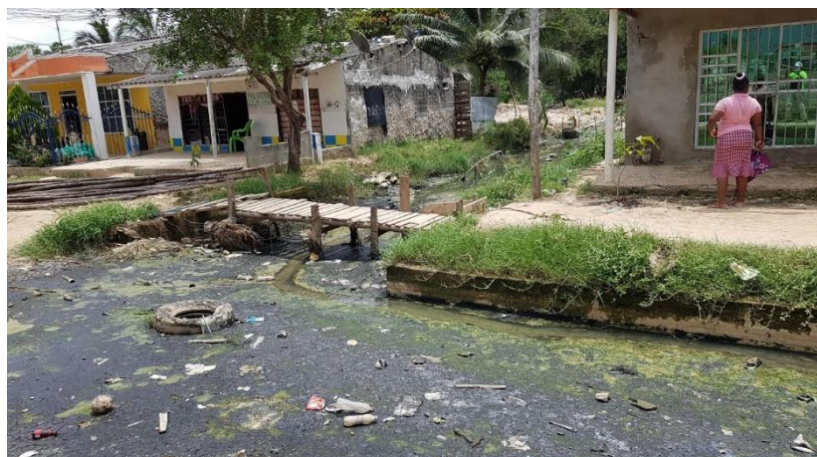
Imagen No 3. Llegada final de calle 20 de julio, nuevo punto para iniciar el canal de desagüe al cuerpo receptor

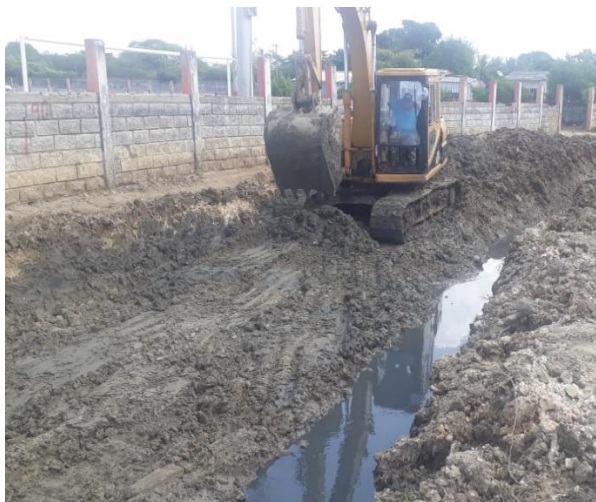
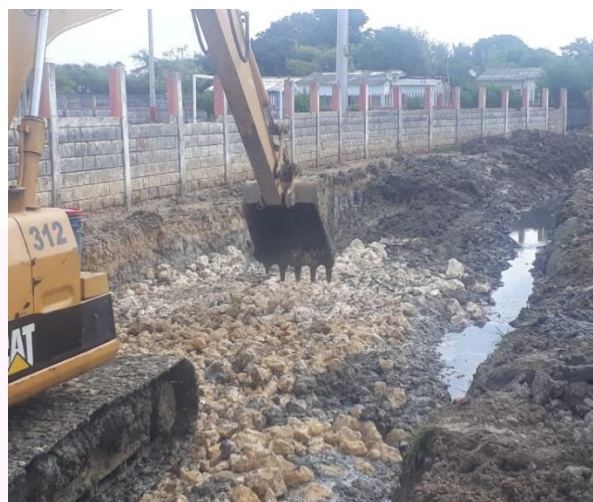
En las imágenes de las fotos que se muestran a continuación se aprecia la excavación máxima realizada a lo largo del canal, (la parte más profunda de acuerdo a los registros fotográficos de la ejecución de la obra) y se puede constatar que apenas alcanzó los 0.90 mts de altura como máximo, incluyendo los 0.20 mts que había de canalización antes del inicio de la obra.

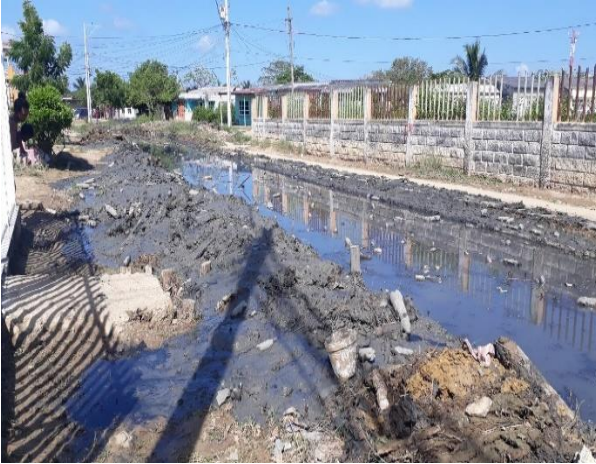
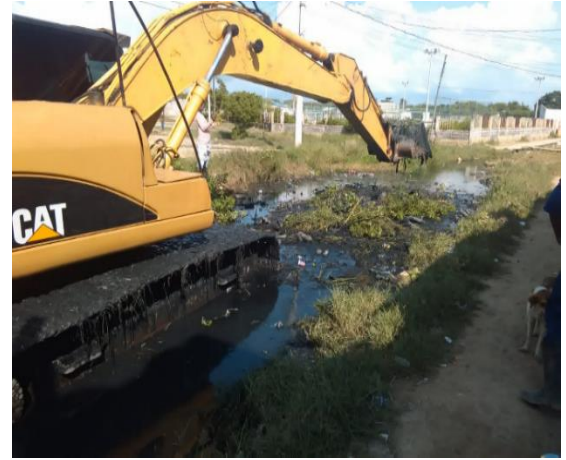
Imagen No 4. Actividad de ítem 1.5 limpieza antes de la construcción del Pavimento Calle Canal 20 de Julio.

Al examinar en las imágenes anteriores el resultado de la limpieza inicial, se puede ver que la cantidad de material extraído no es consecuente con el reportado en el acta final. En este caso como el canal sin pavimentar existe y se va a limpiar, se establece para el ítem de limpieza un promedio de 0.10 mts de altura para calcular el volumen de material extraído en su limpieza, lo que equivale a

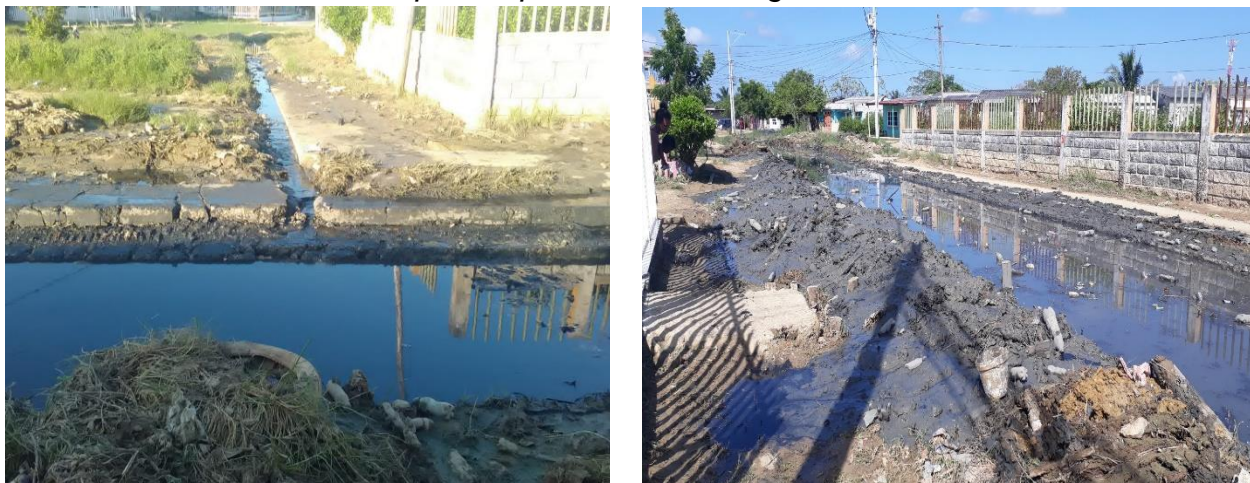
revisados los registros fotográficos se confirma que del lado opuesto a la orilla del estadio no existían andenes, como se aprecia en las imágenes de las fotografías que se muestran a continuación:

Imagen No 5. Andenes existentes y demolidos antes de la construcción del Pavimento Calle Canal 20 de Julio.

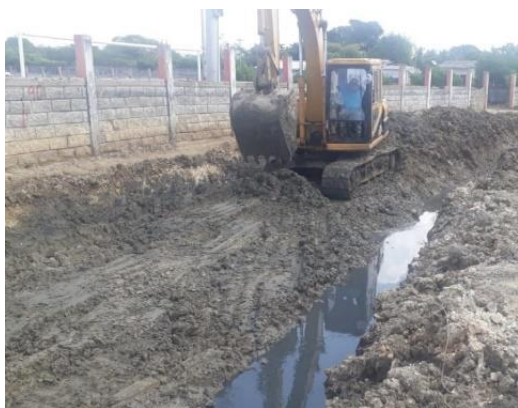
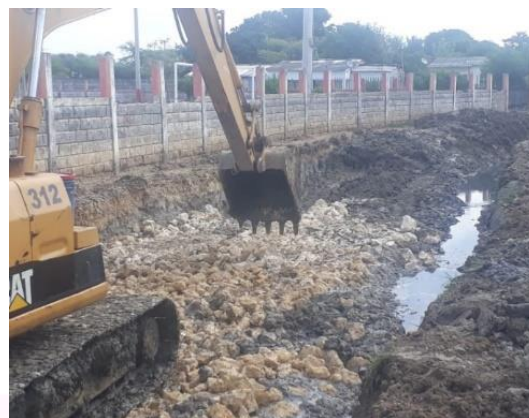
Imagen No 6. Se muestra máximo espesor de excavación a lo largo de la Calle Canal 20 de Julio.

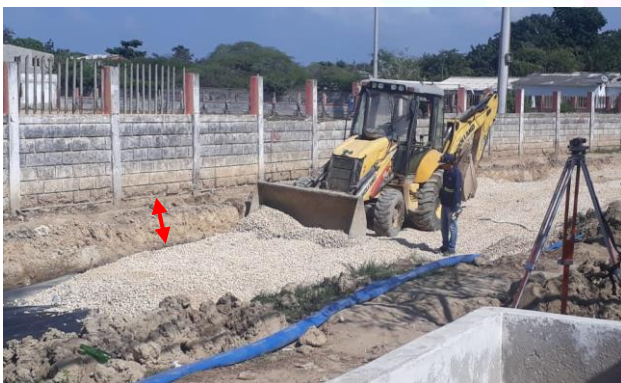
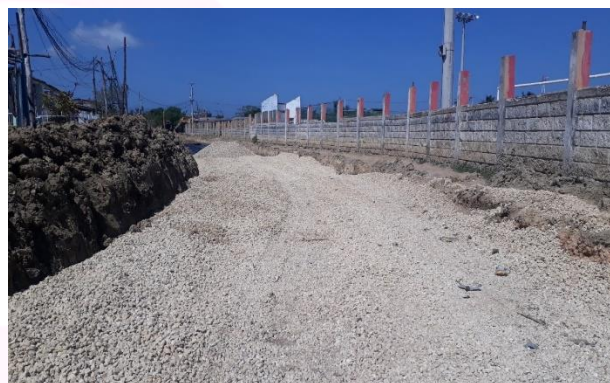
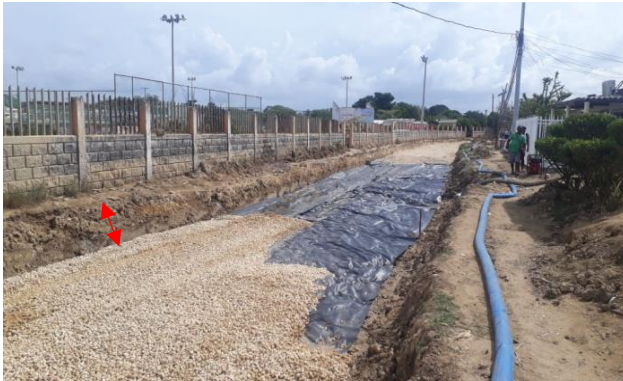
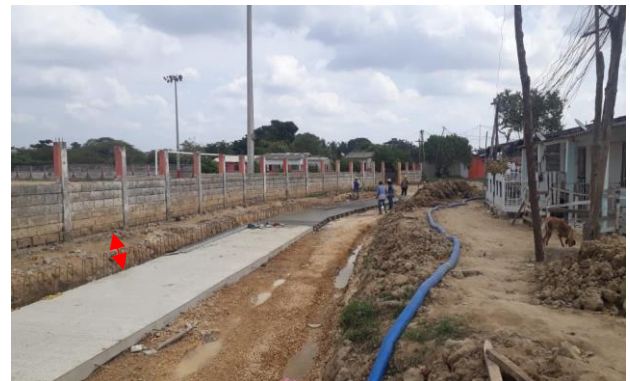
Se aprecia en las imágenes fotográficas por la extensión del material sin afirmar que la capa no es muy gruesa como ellos manifiestan, además se puede mirar la altura del terraplén del andén apenas extendiendo el material y en la última foto, la altura del mismo terraplén después de colocar la capa de triturado y 0.20 mt de espesor de la capa de pavimento, lo cual indica que la capa de triturado no fue muy alta como ellos manifiestan en el acta final.

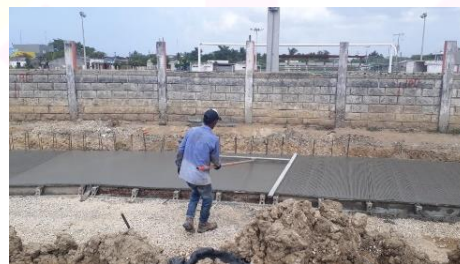
Se calculará a continuación la cantidad de refuerzo utilizado en la construcción de los bordillos, para lo cual tomamos de referencia la imagen fotográfica donde referenciamos la longitud del pavimento con la longitud del muro del estadio y vemos que este último
