**Asunto: Informe Definitivo Actuación Especial de Fiscalización a las Obras Publicas del Distrito de Cartagena de Indias Vigencia 2019-2020.**

La Contraloría Distrital de Cartagena de Indias, en cumplimiento del Plan de Vigilancia y Control Fiscal Territorial – PVCFT vigencia 2021, adelantó Actuación Especial de Fiscalización a las obras Publicas ejecutadas en el Distrito de Cartagena vigencia 2019-2020.

**INFORME FINAL**

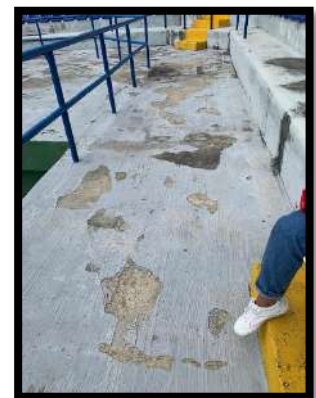
En el recorrido de la visita de inspección a las instalaciones del escenario deportivo, se evidencio el deterioro en poco tiempo de la pintura para piso de gradas y adén, por tanto se deja constancia que para ésta comisión evaluadora, el material aplicado no cumplio su finalidad, como evidencia se anexa fotografía tomada el día de dicha inspección:

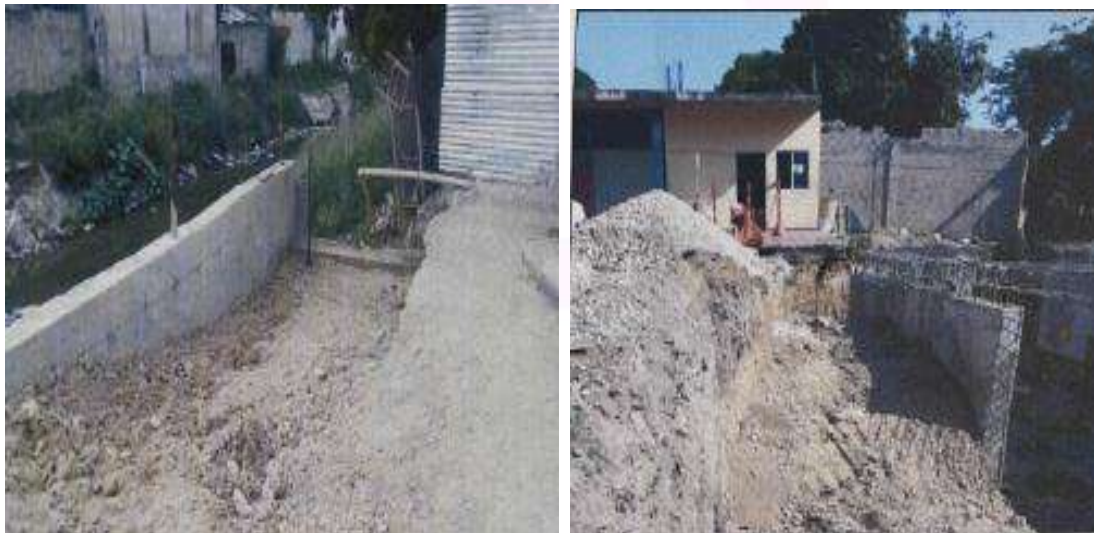
CANTIDAD VERIFICADA EN VISITA TECNICA: 118.94 M3

Perfiles: 79.16  
Frente de vivienda esquina: 39.78  
Total: 118.94 M3

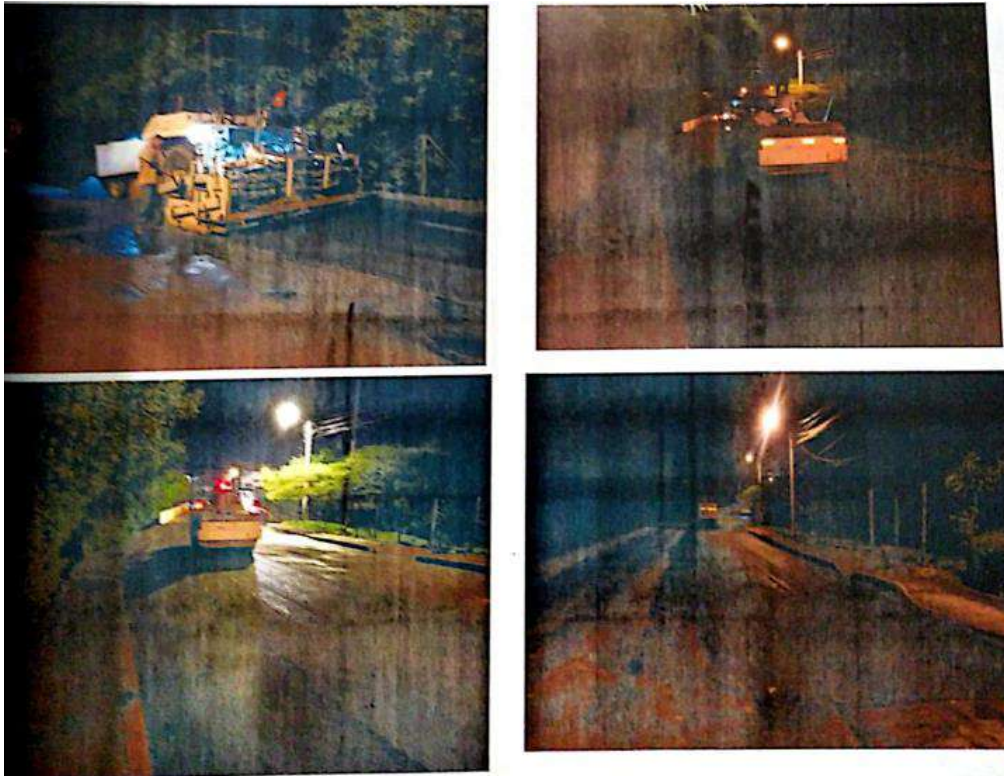
Tal como se pudo corroborar en la visita técnica este ítem cumple con lo pactado en el contrato.

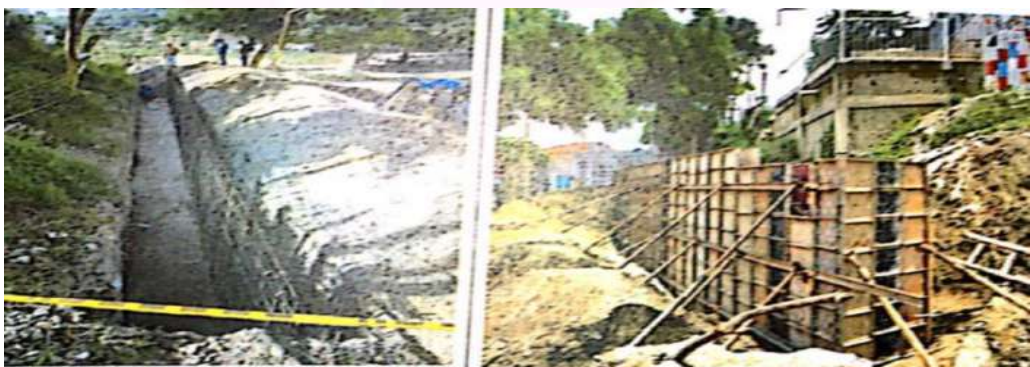
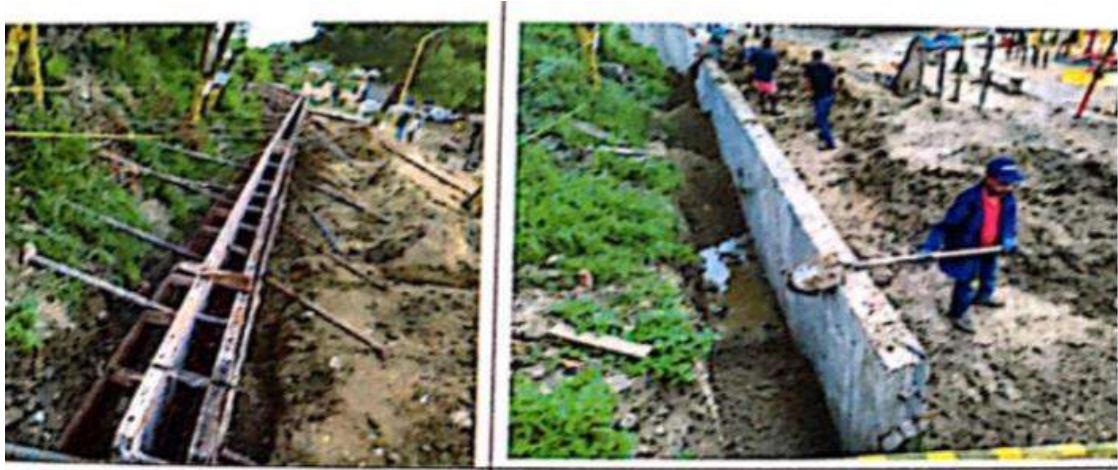
Para esta actividad el contratista reporta una cantidad final de 19,9 M3. Luego de haber realizado la visita técnica en el lugar de la obra, se hizo el levantamiento tomando todas las medidas pertinentes con los respectivos elementos de medición, posteriormente se realizaron los respectivos cálculos, para determinar los metros cúbicos ejecutados de muros en concreto, logrando constatar que el área intervenida fue de 8.2m3, Por lo tanto, se evidencia cobro de mayor cantidad de obra a la realmente ejecutada.

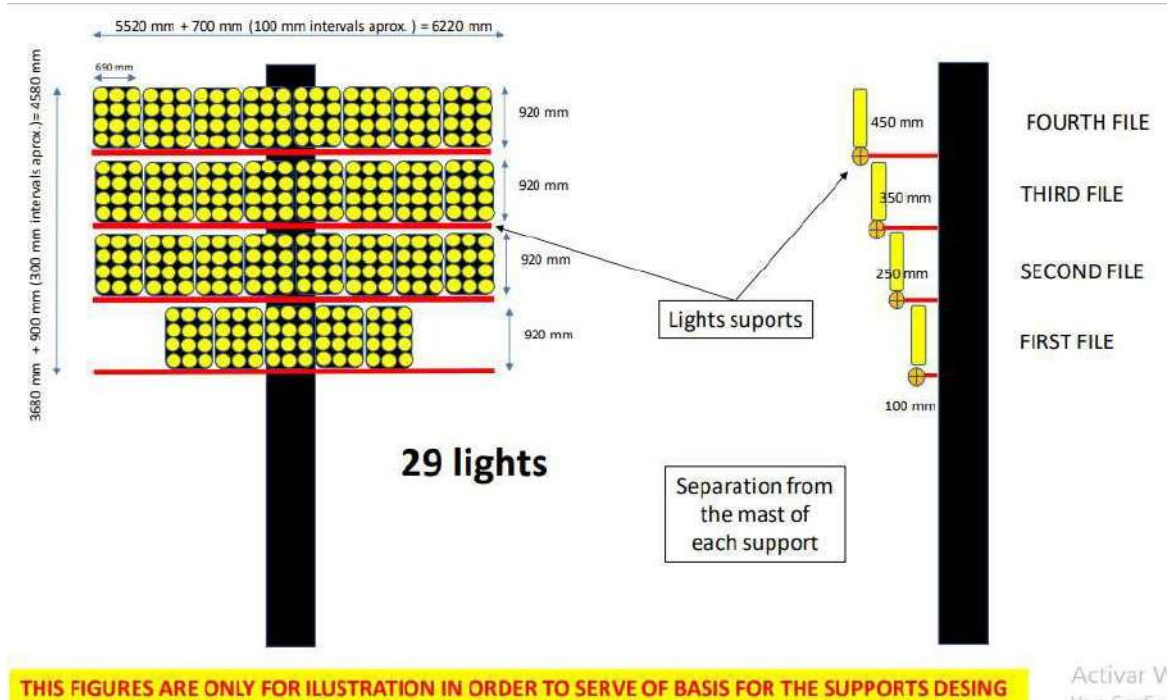
En la siguiente imagen podemos ver la estructura de soporte de los reflectores, el cual consta de 29 reflectores con diseño y distribución.

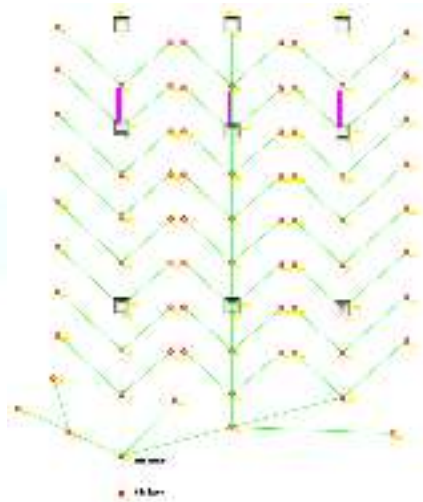
Una vez realizado el cálculo respectivo de acuerdo a memorias de cálculo e informes se pudo comprobar que el presente ítem presenta una diferencia cantidad no ejecutada por 0,53 m3.

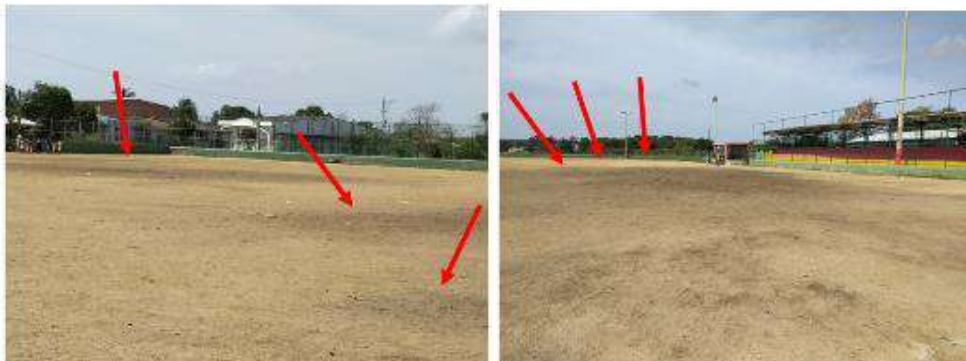
Podemos establecer que la finalidad de la obra no fue cumplida a cabalidad, toda vez que el estadio actualmente sigue mostrando la misma problemática de retención de agua que se presentaba antes de su intervención. Durante la visita técnica se pudo observar la evidencia de lo que fue la humedad proveniente de la última lluvia anterior a la visita. En las siguientes fotografías podemos identificar, en la arena, que el tono más oscuro corresponde a las partes donde el agua permanece por un tiempo determinado, posterior a las lluvias.

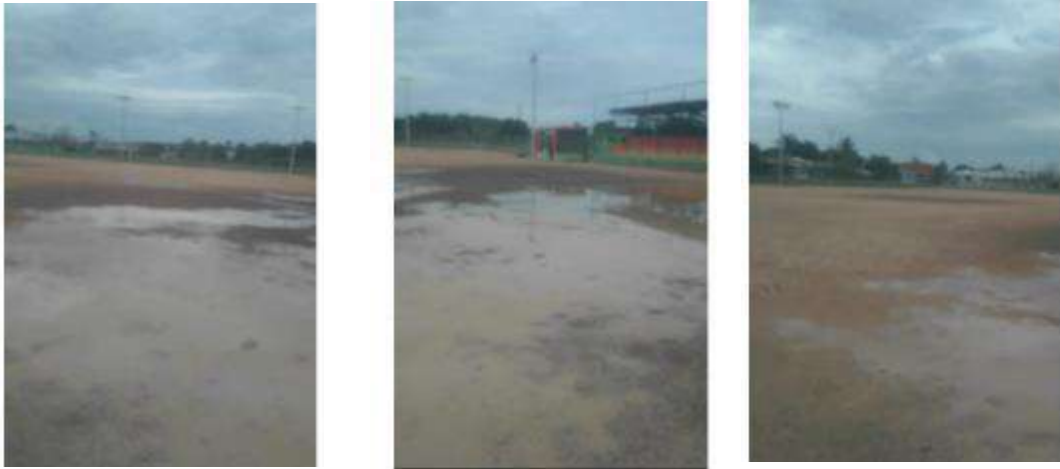
*Pantallazos de videos entregados por la comunidad:*

En videos aportados por personal de la comunidad se puede apreciar el estado en que queda el estadio después de las lluvias.

En inspección ocular el material de arena no se observa 100% arenoso, lo que nos lleva a concluir que posiblemente pueda estar mezclado con algo de relleno plástico, lo cual estaría impidiendo el correcto drenaje, sin embargo, dentro de la documentación y expediente aportado por el sujeto de control, no se evidencian fichas técnicas o facturas de éste material utilizado.

Por otro lado, en los registros fotográficos aportados, no se alcanza a distinguir si la tubería esta perforada, de no ser así, esto también podría ser la causa del problema presentado.
