Ref.: Informe Definitivo Auditoria Financiera, de Gestión y Resultados Vigencia 2024

AUDITORÍA FINANCIERA, DE GESTIÓN Y RESULTADOS

EMPRESA DE DESARROLLO URBANO DE BOLÍVAR – EDURBE S.A
VIGENCIA 2024

INFORME FINAL APROBADO

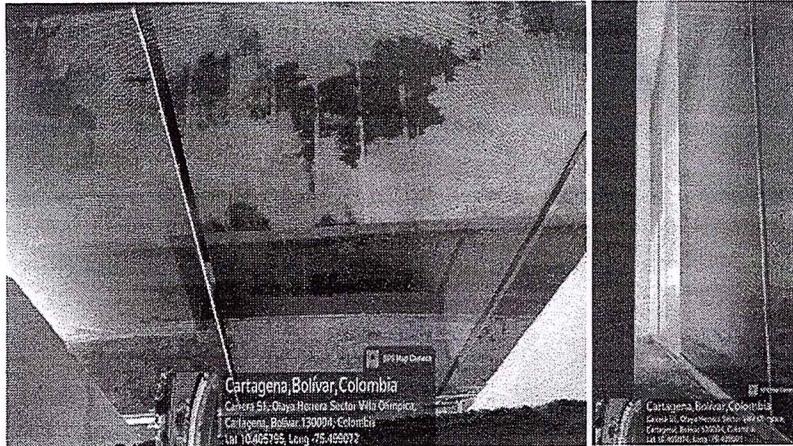
La observación inicialmente formulada fue cierta durante la visita técnica y en el informe preliminar de auditoría, dado que el vidrio templado no se encontraba instalado, configurándose una deficiencia contractual y un posible detrimento. No obstante, tras la emisión de las observaciones por la Contraloría, el contratista realizó la reposición e instalación del vidrio, lo cual fue corroborado por el equipo auditor en visita del 1.º de septiembre de 2025, verificando su correcta ejecución física, técnica y en cantidad, conforme a lo contratado.

Evidencia fotográfica vidrio instalado - visita de inspección técnica

En conclusión, la situación se considera subsanada, configurándose un **beneficio de control fiscal**, toda vez que la intervención del ente de control propició la corrección de la deficiencia, garantizando la adecuada ejecución del contrato y la salvaguarda de los recursos públicos.

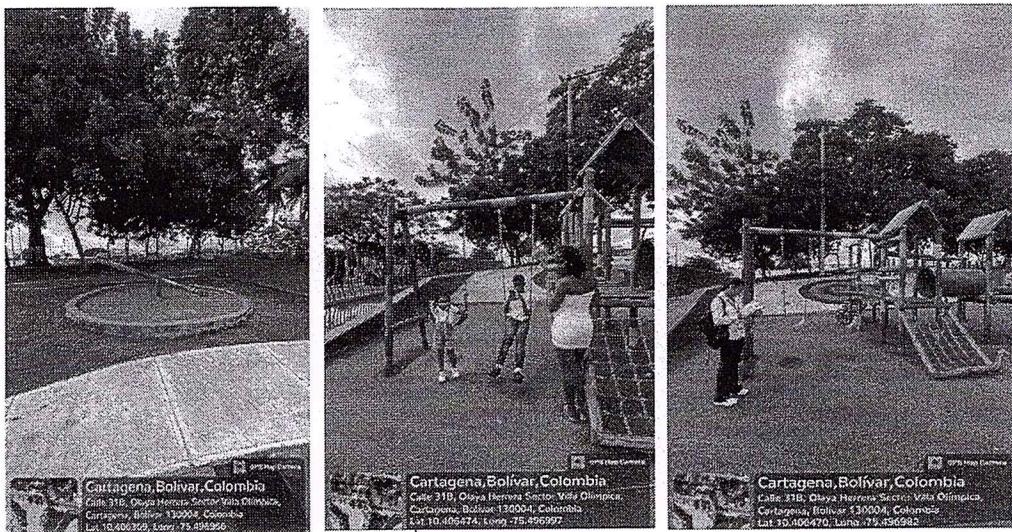
2. Ítem 4.6.3.03 – Suministro e instalación de juegos para niños

Durante la visita de inspección técnica se evidenciaron incumplimientos en la instalación de los juegos infantiles, tales como ausencia de elementos y componentes esenciales que afectaban la funcionalidad y seguridad. Tras las observaciones del informe preliminar, el contratista procedió a la reposición e instalación de los elementos faltantes y la corrección de los errores, lo cual fue verificado por la visita del 1 de septiembre de 2025, constatando que los juegos estaban instalados de acuerdo con las especificaciones contractuales.

Evidencia fotográfica elementos instalados - visita de inspección técnica

En conclusión, se desvirtúa la observación y se configura un **beneficio de control fiscal**, al haberse logrado que se realizaran los ajustes necesarios, asegurando la seguridad de los juegos infantiles y la correcta destinación de los recursos públicos.

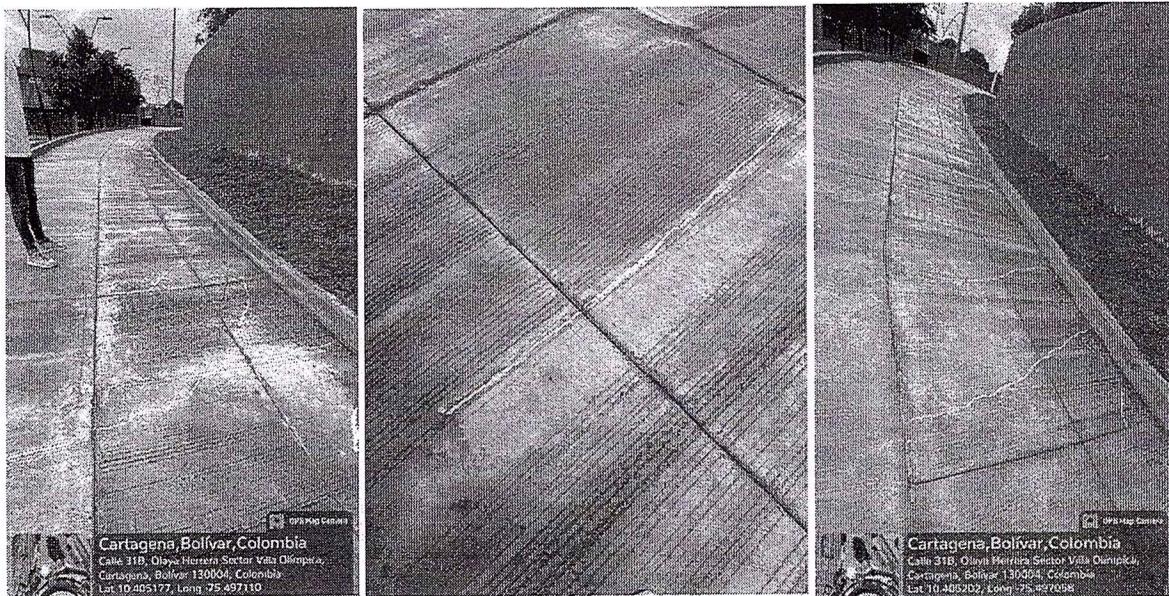
Durante la inspección técnica al pavimento rígido correspondiente al ítem 2.3.05, se constató la presencia de fisuras longitudinales, transversales y en forma de mapa (fisuración aleatoria) en diversos sectores de la placa de concreto que, según actas de pago, fue entregada hace menos de seis (6) meses. Las grietas son visibles a la vista y algunas presentan apertura significativa, lo que compromete la integridad de la estructura.

- Grietas extendidas en dirección longitudinal y transversal al eje del pavimento.
- Fisuras en red tipo “craqueo por retracción plástica o térmica”, que afectan la uniformidad superficial.
- Presencia de material suelto o disgregado en los bordes de las grietas, lo que indica progresivo deterioro.

Estas patologías son consistentes con fallas técnicas en uno o más de los siguientes aspectos del proceso constructivo:

- Deficiente compactación del terreno natural o de la base granular, que produce asentamientos diferenciales y genera esfuerzos de tracción en la losa.
- Ausencia o deficiente ubicación de juntas de control y de dilatación, necesarias para controlar los esfuerzos de retracción y temperatura en el concreto.
- Dosificación inadecuada del concreto o uso de materiales no conformes, que afectan la resistencia mecánica, trabajabilidad y durabilidad del elemento.
- Proceso de curado deficiente ó inexistente, especialmente en las primeras 72 horas tras el vaciado, lo que afecta el desarrollo de la resistencia del concreto y aumenta la probabilidad de fisuración temprana.

Se identificó la presencia de fisuración temprana en las placas de concreto, poniendo en duda el cumplimiento de las especificaciones de calidad y durabilidad. El sujeto de control aportó documentación técnica y pruebas de laboratorio que acreditan la correcta compactación de subbases, resistencia del concreto y aplicación de cortes de juntas de retracción y control. Posteriormente, el contratista implementó medidas correctivas sobre las fisuras, corroboradas por la visita técnica del 1 de septiembre de 2025 donde se constató que las placas de concreto correspondientes a las áreas observadas presentan intervenciones correctivas evidentes, consistentes en sellado de fisuras mediante resinas epóxicas, aplicadas de manera continua a lo largo de las grietas visibles, garantizando la unión estructural y evitando infiltración de humedad, lo cual garantiza que las placas cumplan con los parámetros de durabilidad, resistencia y funcionalidad establecidos en el contrato. La evidencia fotográfica muestra que el trabajo ejecutado se realizó de manera profesional y conforme a normas técnicas de construcción de concreto.

Evidencia fotográfica fisuras reparadas - visita de inspección técnica

En conclusión, la observación se desvirtúa desde el punto de vista técnico, configurándose un **beneficio de control fiscal**, dado que la intervención permitió la corrección de las deficiencias, garantizando la calidad, funcionalidad y durabilidad de la obra.

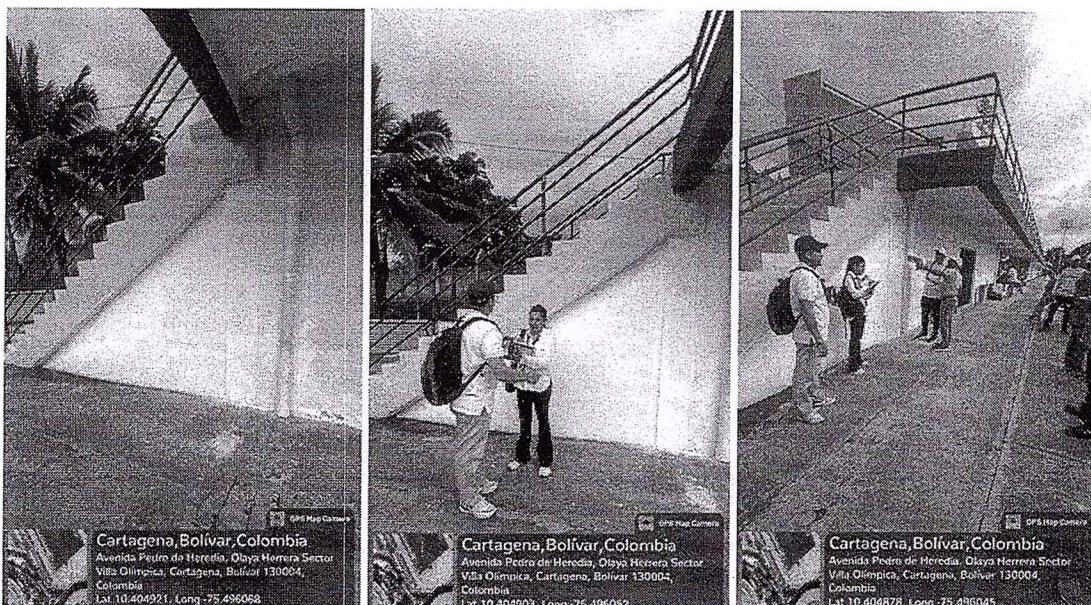
Se constató la presencia de una fisura vertical de consideración en un muro de cerramiento o portante, la cual compromete su estabilidad y durabilidad. La grieta se extiende desde el encuentro con el piso, presentando desprendimientos parciales de recubrimiento en la base, lo cual evidencia posibles asentamientos diferenciales, ausencia de juntas constructivas o errores de diseño y ejecución estructural.

Este tipo de fisuración no corresponde a una falla superficial ni a una condición estética, sino a una posible afectación estructural prematura, lo que indica deficiencias graves en la calidad técnica de los ítems entregados. La fisura se presenta a tan solo seis (6) meses de la entrega, contraviniendo principios de resistencia, funcionalidad y vida útil establecidos en la normativa técnica nacional (NSR-10, ICONTEC y especificaciones del contrato).

Evidencia fotográfica adecuación del muro - visita de inspección técnica

- La reposición y reparación del recubrimiento superficial lograron un acabado uniforme que restaura la estética y protección del elemento.
- La fisura vertical previamente identificada fue sellada con mortero de reparación estructural y reforzada en las juntas críticas, asegurando la estabilidad estructural y evitando propagación de grietas.
- Se verificó la correcta alineación y adherencia de la reparación al muro existente, garantizando que el elemento recupere su capacidad portante y resistencia ante cargas normales de uso.
- Las medidas implementadas cumplen con la normativa de construcción vigente y las especificaciones contractuales, asegurando durabilidad y funcionalidad del muro.

En conclusión, la observación se desvirtúa, constituyendo un **beneficio de control fiscal**, ya que la intervención de la Contraloría propició la reparación oportuna, protegiendo la inversión pública y asegurando la durabilidad de la estructura.

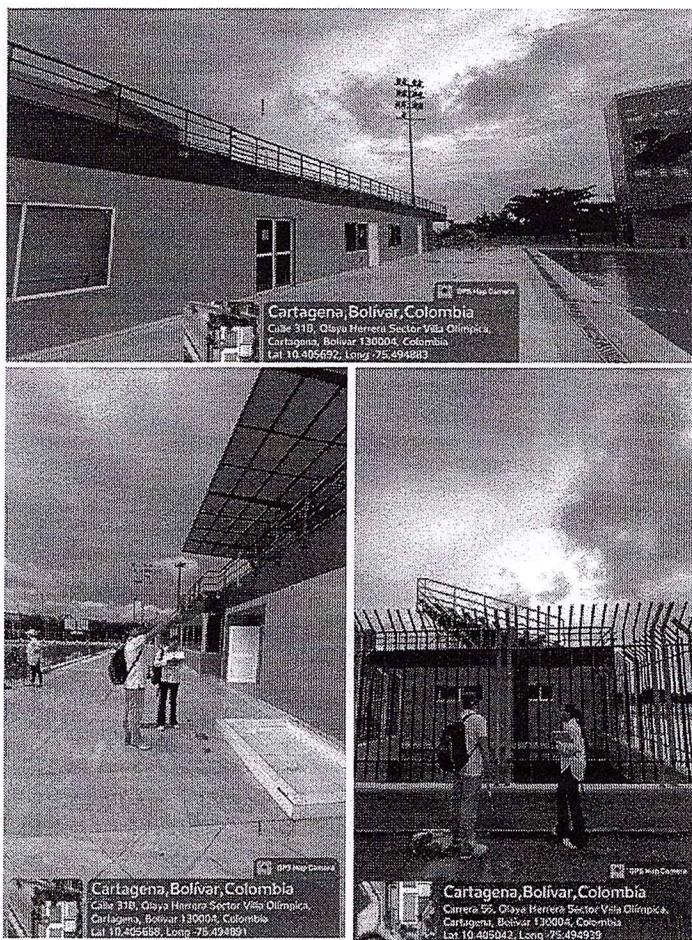
- Ausencia o falla en las barreras impermeables horizontales que deben colocarse entre la cimentación y el muro, lo que permite la capilaridad del agua desde el terreno hacia el recubrimiento.

- Deficiencia en los sistemas de impermeabilización verticales y superficiales, tanto en el exterior como en el interior de los muros, incluyendo sellos en juntas, encuentros y remates superiores.

- Uso de materiales de acabado no aptos para ambientes húmedos, o fallas en su aplicación técnica (falta de imprimantes, curado inadecuado del mortero, pintura inapropiada para exposición a vapor de agua o contacto directo).

La presencia de estos daños a tan solo seis (6) meses de la entrega de la obra compromete no solo la estética del complejo acuático, sino también su integridad funcional y estructural a mediano plazo, ya que la entrada continua de humedad degradada progresivamente los elementos constructivos, favorece la proliferación de hongos, y genera condiciones antihigiénicas incompatibles con un espacio recreativo y público.

Evidencia fotográfica adecuación de los muros- visita de inspección técnica

La verificación de estas actividades, realizada durante la visita técnica del 1 de septiembre de 2025, permitió constatar que se restituyó la funcionalidad del recubrimiento, asegurando protección frente a humedad y preservación de la infraestructura.

En conclusión, la observación inicial se desvirtúa, constituyendo un **beneficio de control fiscal**, ya que los recursos se emplearon de manera efectiva, se garantizó la correcta ejecución de la obra y se preservó la integridad del bien público.

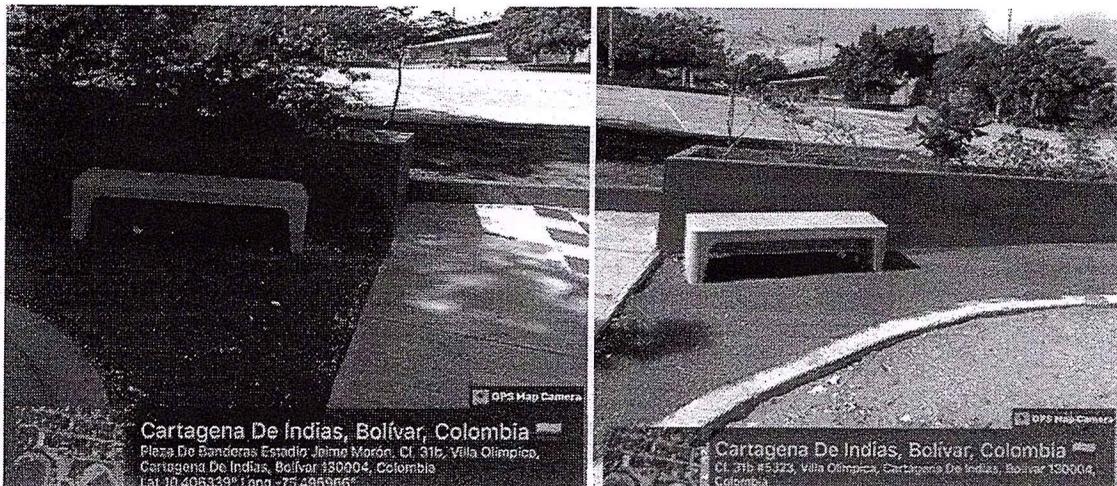
Durante la visita técnica se evidenció la ausencia parcial de bancas en concreto reforzado, situación atribuida a deterioro y mal uso de los elementos.

Evidencia fotográfica del suministro de bancas - visita de inspección técnica

El contratista procedió a reponer e instalar la totalidad de las bancas de acuerdo con las especificaciones contractuales. Durante la visita de inspección del 1ro de septiembre de 2025 se corroboró que se instaló la cantidad faltante, lo cual fue verificado in situ y respaldado con evidencia fotográfica y documental.

La observación se considera subsanada, constituyendo un **beneficio de control fiscal**, ya que la intervención de la Contraloría permitió garantizar la reposición completa de los elementos, asegurando el cumplimiento del contrato y la adecuada protección del erario público.

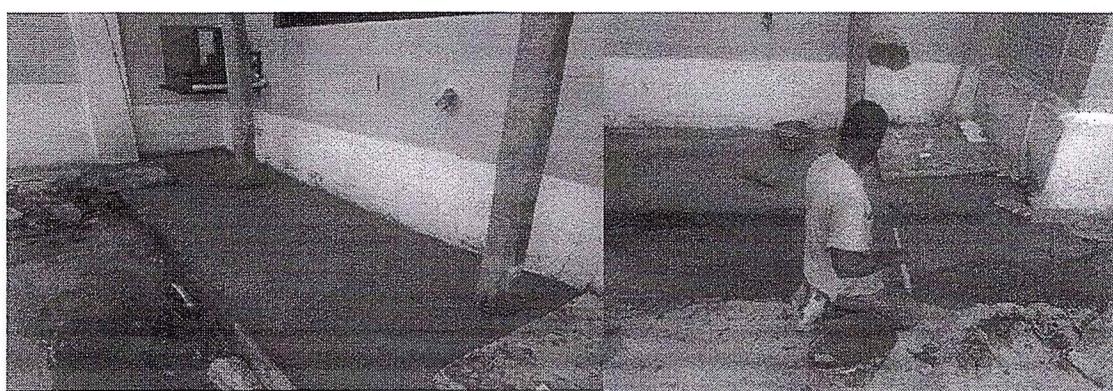
Evidencia fotográfica del mortero aplicado - visita de inspección técnica

- **Ítem 4.1 (Mortero 1:4 para nivelación de piso con producto tipo Sikatop 122 o similar):** Durante la segunda visita de inspección se constató la ejecución completa de las cantidades contractuales pendientes. Se intervino por el contratista las zonas aledañas de la cancha exterior. Técnicamente, se evidencia una correcta aplicación del mortero 1:4 con aditivo tipo Sikatop 122, logrando nivelación uniforme, adherencia adecuada sobre la superficie base y acabado homogéneo sin evidencias de fisuración ni desprendimiento. Esto constituye un **Beneficio de Control Fiscal**, al corroborarse que las cantidades ejecutadas corresponden a las cantidades contractuales pagadas

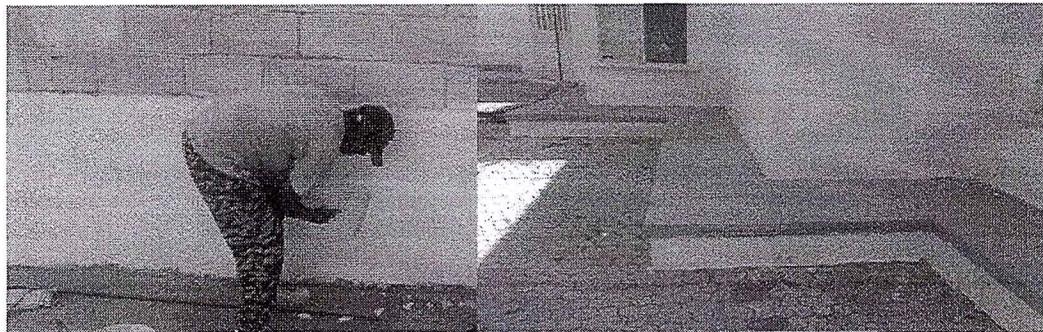
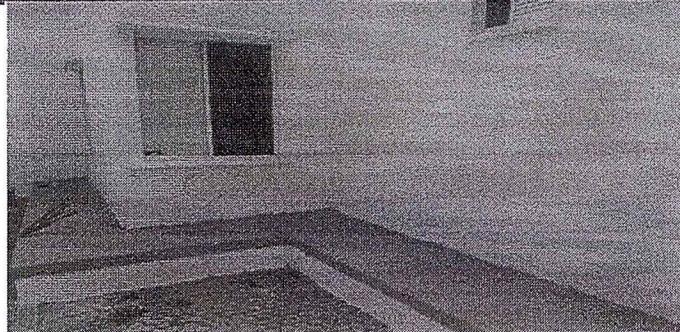
- **Ítems 5.5 (Pintura Koraza doble vida o similar, dos manos con equipo de descenso):**

Evidencia fotográfica pintura aplicada - visita de inspección técnica

Tras las observaciones formuladas por esta Contraloría, el contratista ejecutó las intervenciones necesarias para subsanar las inconsistencias detectadas, aplicando las dos manos de pintura según lo previsto en el contrato en los muros aledaños a la cancha exterior. Durante la visita técnica del 2 de septiembre de 2025, se constató la correcta aplicación del producto, evidenciando una cobertura uniforme, adherencia adecuada al sustrato y acabado homogéneo sin fisuras ni descascaramiento. Esta verificación técnica confirma que las cantidades reportadas corresponden a las ejecutadas, constituyendo un Beneficio de Control Fiscal.

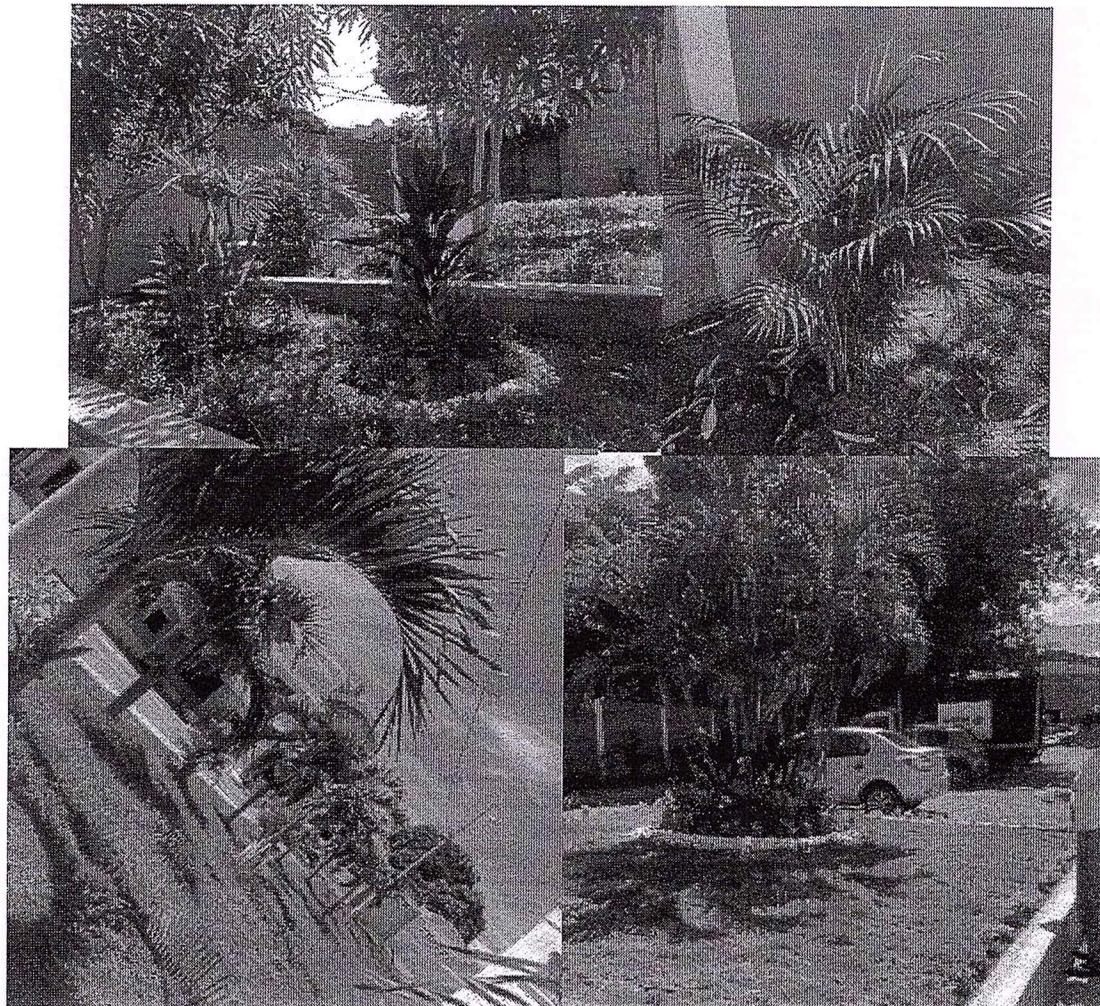
- **Item 13.4 (suministro/instalación de ornamentación con plantas nativas y grama natural):**

Evidencia fotográfica ornamentación suministrada - visita de inspección técnica

cantidades ejecutadas según lo contractual. Durante la inspección técnica, se verificó que las plantas nativas y la grama natural fueron correctamente instaladas, utilizando tierra negra y sustratos adecuados, y asegurando la fijación de cada elemento para garantizar su estabilidad y desarrollo. La correcta ejecución técnica de estas actividades confirma que las cantidades observadas en obra coinciden con las reportadas, sin que subsistan diferencias que generen alcance fiscal, representando así un **Beneficio de Control Fiscal**.
