ASUNTO: Respuesta de Fondo a su Denuncia D-044-2020

Le informo lo siguiente, con el objeto de dar respuesta final a su denuncia radicada en esta Contraloría con el código **D-044-2020**, sobre presunto incumplimiento del seguimiento a Resolución 2404 de 26/08/2019, por parte de la Secretaría de Planeación Distrital de Cartagena, relacionado con ocupación del espacio público Playa Azul en el Corregimiento de la Boquilla poniendo en peligro los recursos públicos invertidos en este proyecto del programa Bandera Azul.

INSPECCIÓN IN SITU:

Se efectuó inspección in situ el día 26 de octubre 2020, en “Playa Azul” corregimiento de la Boquilla de la ciudad de Cartagena de Indias, con el objetivo de evaluar el aspecto técnico del Contrato Interadministrativo No. 168 de 2019, dirigido en verificar que las condiciones y especificaciones técnicas establecidas, se ajusten a la documentación precontractual, contractual y post contractual elaborada, teniendo en cuenta que los trabajos de construcción del contrato en fiscalización, comprenden los ítems de obra establecidos en las actas de recibo parcial y final.

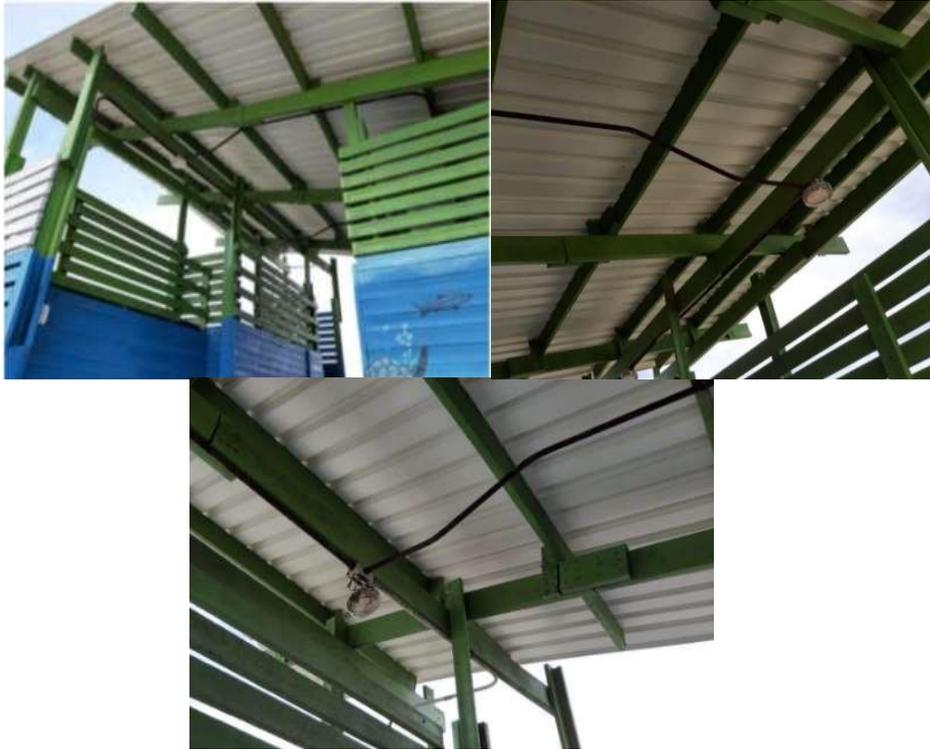
ACOMETIDA ELÉCTRICA DETERIORADA:

- La acometida eléctrica de material metálico de acero (EMT) se encuentra en total deterioro, debido al alto grado de corrosión que posee actualmente, razón por la cual, no se encuentra en funcionamiento.

Se comprueba evidentemente, que la falta de funcionamiento de la acometida eléctrica del proyecto “Playa Azul” obedece a su corrosión actual, tanto su tubería como sus elementos de iluminación se encuentran oxidados y deteriorados en su totalidad, esto debido a que el material utilizado (tubería eléctrica metálica de acero

- ligero - Electrical Metallic Tubing - EMT) se encuentra a la intemperie, expuesto al agua y al alto nivel de humedad ambiental que posee la costa caribe, la cual permanece en la ciudad prácticamente constante en 100%. A pesar de ser una tubería galvanizada con recubrimiento exterior de zinc para protección contra la corrosión e implementada en instalaciones expuesta y ocultas, de acuerdo a lo establecido en la **Norma Técnica Colombiana 2050 (NTC 2050)**, la misma, prohíbe que se utilice en lugares mojados o donde la canalización esté expuesta al agua o bajo condiciones sometidas a humedad permanente, a menos que esté protegida en todos sus lados por una capa de concreto de por lo menos 5 centímetros de espesor (**Sección 348-1 Uso**). Además, es importante aclarar, que los estudios más recientes indican que la vida útil de un sistema eléctrico debería ser de 15 a 20 años en la mayoría de las instalaciones, sin embargo, para este proyecto solo ha transcurrido menos de un (1) año de la entrega a satisfacción de las obras y a la fecha su sistema eléctrico se encuentra deteriorado y sin funcionar. Lo anterior comprueba que el contratista no tuvo en cuenta que la duración en servicio de los galvanizados va a depender, principalmente, de la calidad del recubrimiento (sobre todo su espesor) o de la agresividad de los medios a los que se encuentren expuestos. Por tanto, se concluye, que el material eléctrico utilizado, no debió implementarse en éste tipo de proyecto.

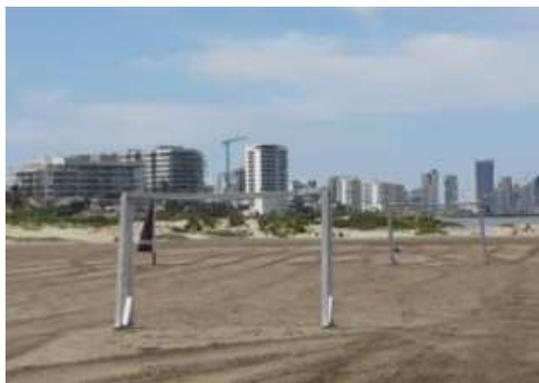
- **JUEGO DE FUTBOL:** Se halla en deterioro, debido a que sus mallas fueron hurtadas.

se hallaron seis (6) de los diez (10) que fueron suministrados y el juego de futbol que se evidencia deteriorado sin sus mallas, demuestra que la responsabilidad de custodia a estos bienes no fue asumida por el Distrito de Cartagena, obedeciendo a la negligencia para tomar acciones pertinentes a evitar la pérdida de estos recursos públicos invertidos, incurriendo en una omisión por no cumplir con dicha custodia y vigilancia, además del incumplimiento de la finalidad social esperada como es la de brindar infraestructura de calidad en condiciones dignas, seguras y ambientes favorables que beneficien a la población.

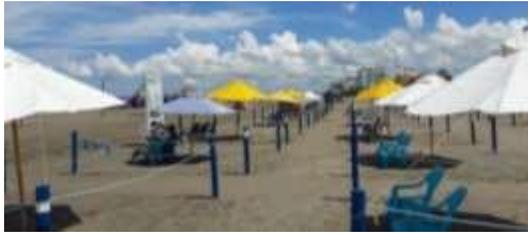
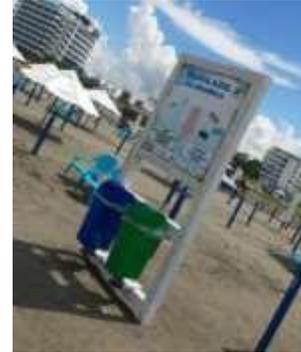
- **CONTENEDORES ECOLÓGICOS PARA DESECHOS CON DOS COMPARTIMIENTOS:** Por hurtos, solo se encontraron en sitio cuatro (4) de los seis (6) que fueron instalados.

- **PARASOLES TIPO PLAYERO:** Por hurtos solo se hallaron en sitio, seis (6) de los diez (10) que fueron suministrados.

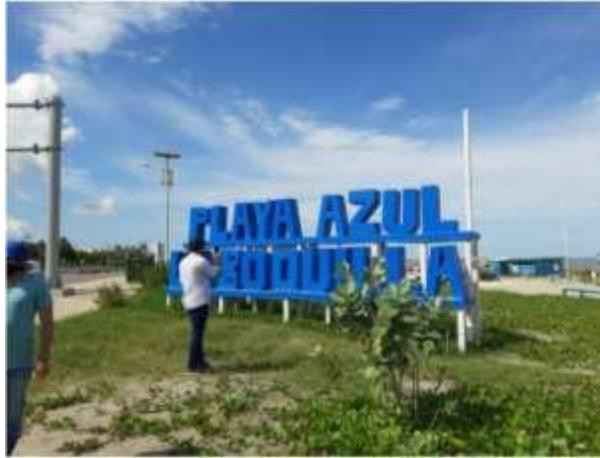
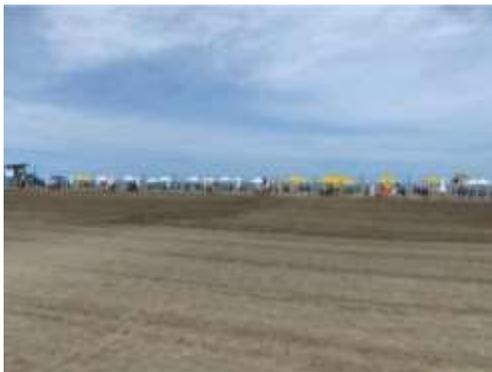
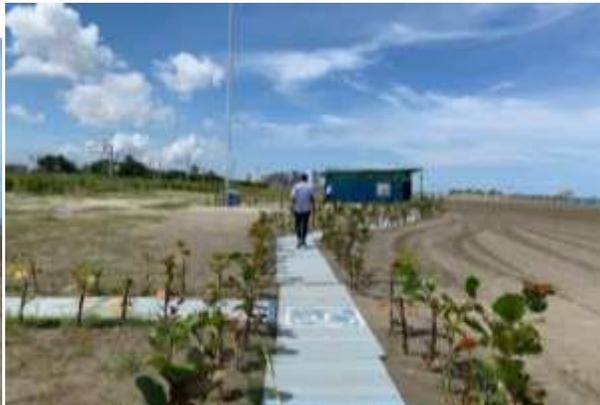
- **RAMPA DISCAPACITADOS, LETRAS Y PINTURA, ASTA 3 METROS DE LONGITUD, VALLAS INFORMATIVAS (ESTRUCTURA, TABLEROS Y PINTURA), SILLAS ASOLEADORAS PLASTICAS, ENTRE OTROS.**
