## **Asunto: Respuesta de Fondo Denuncia D-079-2020**

Le informo lo siguiente, con el objeto de dar respuesta final a su denuncia radicada en esta Contraloría con el código **D-079-2020**, sobre “Presunto detrimento patrimonial por obras de reparcho del puente Jiménez Cartagena”.

## RESPUESTA PETICIONES, QUEJAS, RECLAMOS Y DENUNCIA

Se anexan evidencias fotográficas del estado actual de “REHABILITACIÓN PAVIMENTO ASFALTICO PUENTE JIMENEZ BARRIO MANGA DE LA CIUDAD DE CARTAGENA”:

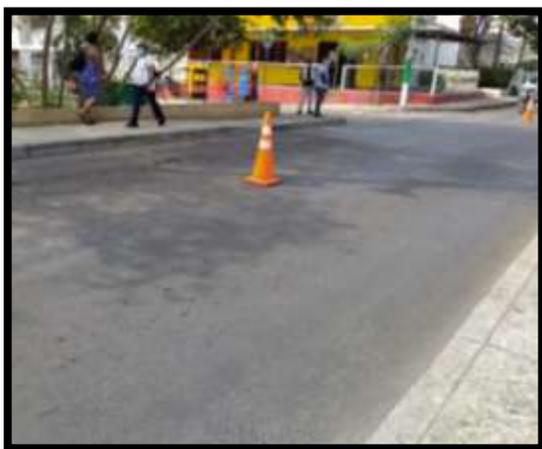
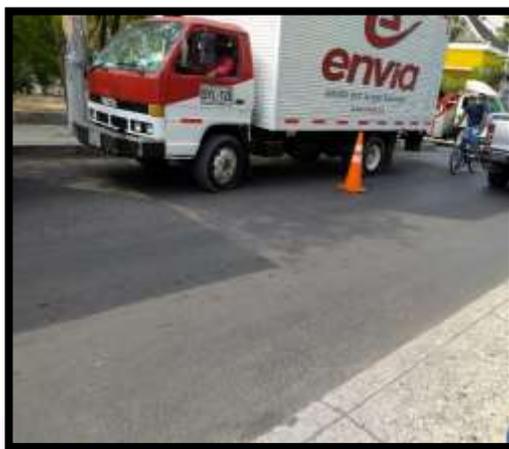
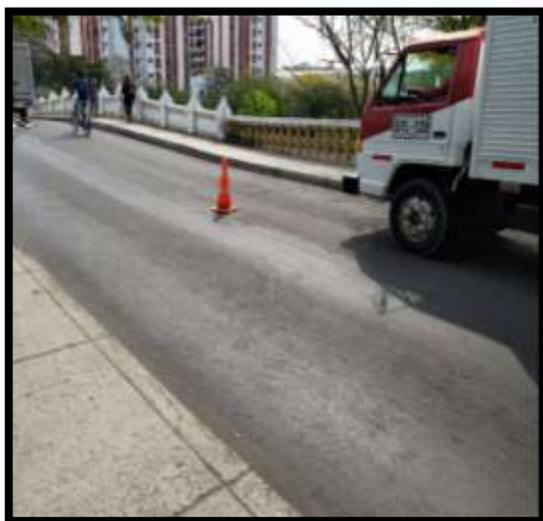
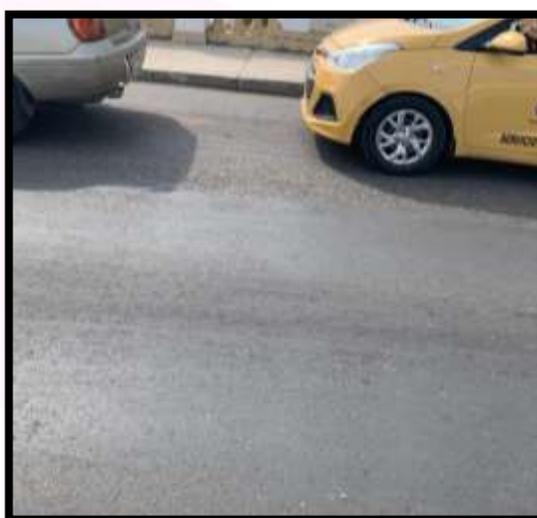
Durante la visita se observó que la capa asfáltica reemplazada del carril que va en sentido de Manga a la avenida del lago se encuentra más deteriorada en su composición, pues se visualiza en ella el agregado grueso de la mezcla, sin embargo el carril que va en sentido contrario se encuentra en un mejor estado, puesto que se realizaron dos reparaciones posteriores a la ejecución de la obra como parte de la garantía de la misma, todo esto atribuido a la permanencia de agua salada que se estanca sobre la avenida del lago, lo que hace que se deteriore de una manera más rápida el asfalto reparado. Si bien la última reparación de la vía se realizó en el mes de diciembre periodo en el cual no hubo presencia de constante de lluvias.

Por otro lado, al evaluar la problemática de represamiento de las aguas se evidenciaron trazas respecto a los niveles que alcanza el agua en la calle cuando se presentan eventos de precipitación. Principalmente se determinó que en la calle donde se forma la acumulación de agua, no existe canal alguno donde ésta puede evacuar; se encuentra identificada en una zona con pendientes mínimas respecto al lago existente, adicionalmente, la falta de permeabilidad de la zona, el drenaje de la escorrentía superficial lento, el nivel freático elevado, significa un mayor tiempo de desalojo natural de las aguas por lo que la problemática principal que ocasiona una topografía con pendientes mínimas con este tipo de condicionantes son las inundaciones en épocas de lluvia.

En este sentido, para solucionar la problemática asociada a la acumulación de aguas que se generan en la calle pavimentada, era necesario diseñar y construir estructuras de drenaje apropiadas que permitieran la evacuación controlada y segura de las aguas lluvias, teniendo en cuenta las condiciones topográficas y de evacuación de las vías aledañas, de tal manera que no se genere a corto plazo afectación en el pavimento nuevo.

De igual forma, es pertinente aclarar, que hasta tanto el Distrito de Cartagena no intervenga con trabajos en el sistema drenaje para mejorar el agua acumulada en la zona, las temporadas de lluvia afectaran rápidamente la rehabilitación de éste pavimento, llegando a su deterioro.
