Asunto: Informe Definitivo Actuación Especial de Fiscalización – Alcaldía Localidad N°3 Industrial y De la Bahía (Denuncia D-0692022).

INFORME FINAL

ACTUACIÓN ESPECIAL DE FISCALIZACIÓN

ALCALDIA LOCAL INDUSTRIAL Y DE LA BAHIA
DENUNCIA-D-068-2022

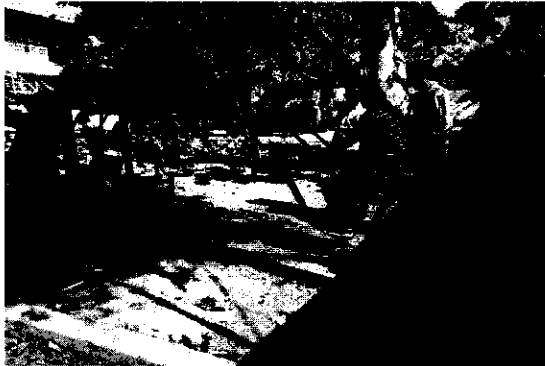
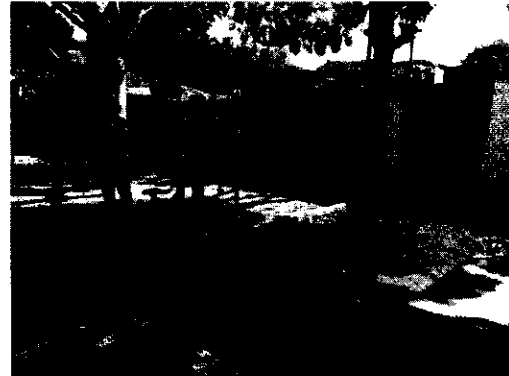
En el recorrido se pudo verificar la total ejecución de las obras contratadas en cada uno de los parques, haciendo mención especial en el Parque Urb. Altos de San Pedro Mártir, en el cual se revisaron específicamente las inquietudes realizadas por el presidente de junta de acción comunal del barrio, el Sr. Edue De Los Ríos De Ávila.

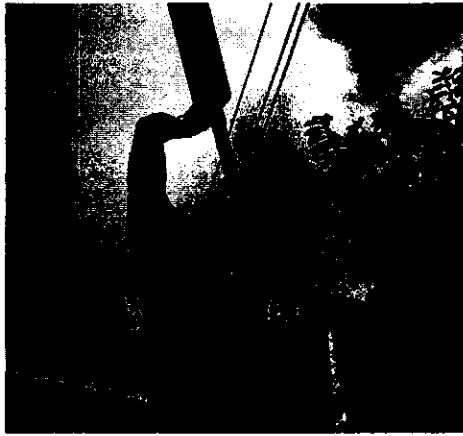
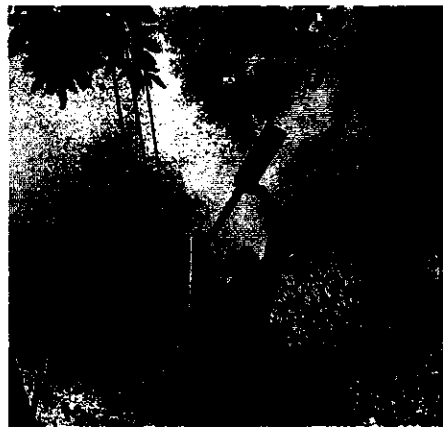
(i) **Revisión de varias lámparas LED instaladas en el parque**

Bajada de lámparas y revisión por parte del subcontratista de parte eléctrica

El día 07 de marzo de 2023, cumpliendo con los compromisos adquiridos luego del recorrido, se evidencia como se puede apreciar en las imágenes que 7 lámparas (4 en la zona de la trampa de arena y 3 de las zonas peatonales) no estaban funcionando adecuadamente a lo cual inmediatamente se procede a la desinstalación y bajada de las mismas, para posteriormente ser enviadas al proveedor teniendo en cuenta que aun permanecen en tiempo de garantía. Cabe anotar que la información entregada por el proveedor indica que las mismas (Lámparas) fueron enviadas a la ciudad de Barranquilla para la revisión y la correcta aplicación de la garantía y cuya fecha de envío se proyecta para entre los días 21- 25 de marzo de 2023.

Se deja constancia que, al momento de la revisión por parte del subcontratista eléctrico, se evidenció que la línea eléctrica del parque presenta variaciones de voltaje, cuyas consecuencias provocan daños en los equipos eléctricos, en este caso las lámparas por lo que se recomienda para evitar esto, se recomienda solicitar una revisión por parte del servicio del servicio

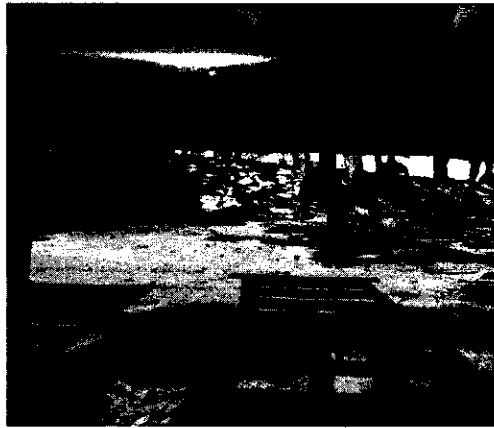
(ii) **Desprendimiento de dos piezas en una (1) de las maquinas biosaludables del parque**

Como lo muestran las imágenes se procedió a llevar el equipo de soldadura y el personal calificado para realizar el trabajo de soldar las dos piezas que fueron desprendidas de la maquina biosaludable.

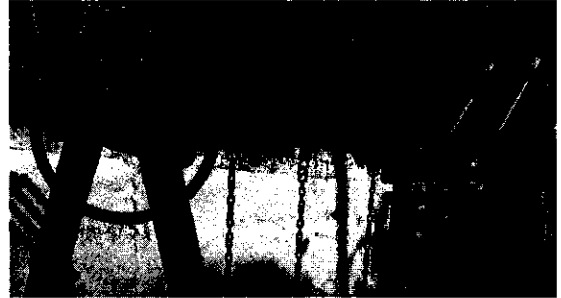
Antes

(iii) Rompimiento de pieza del kit de juegos infantiles.

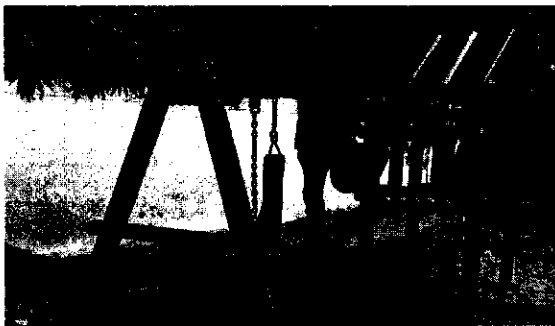
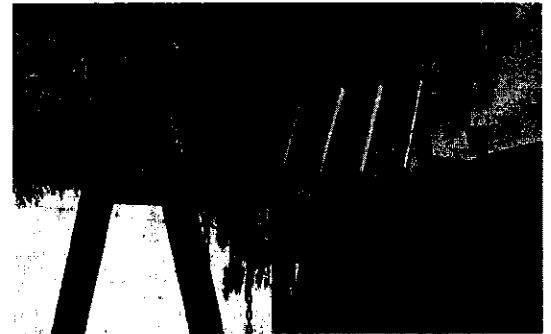
Después

Atendiendo a la solicitud de este ítem se hizo presente el subcontratista de los juegos en madera, enviando a un personal técnico calificado con el material necesario para realizar la corrección y puesta en funcionamiento del mismo.

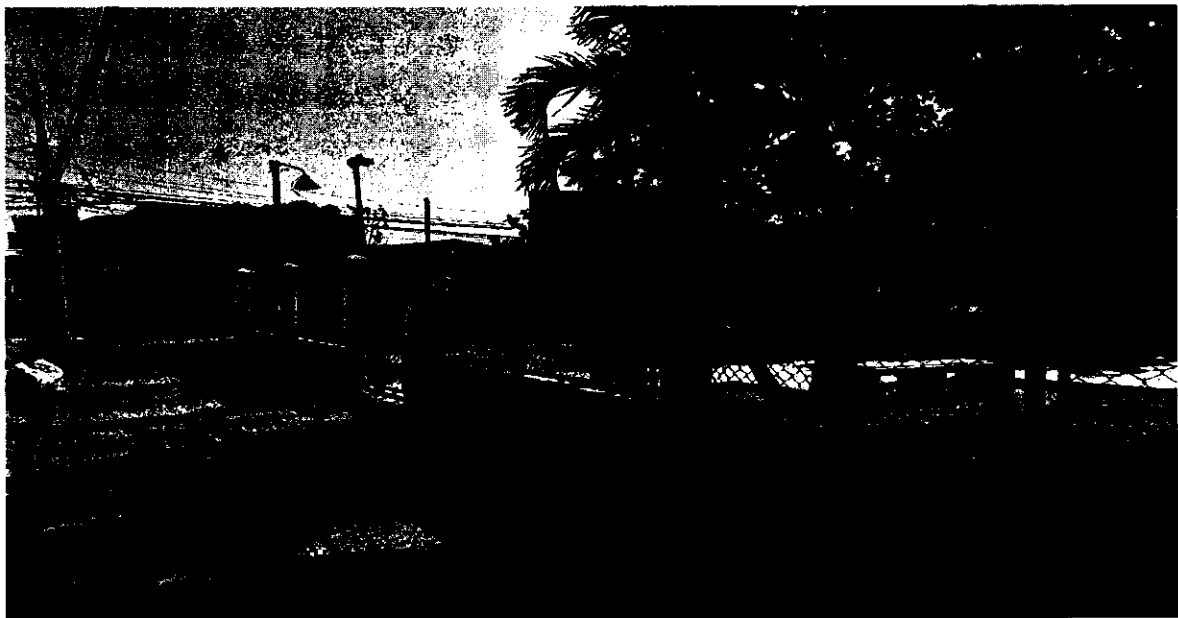
- **ADECUACIÓN PARQUE EL ESFUERZO SOCORRO**

Acto seguido, los antes mencionados nos trasladamos al Barrio El Socorro, donde queda ubicado el Parque Mi Esfuerzo, encontrando una obra totalmente terminada, máquinas de ejercicios biosaludables instaladas en perfecto estado, zonas verdes debidamente delimitadas y adecuadas. Acto seguido el equipo auditor toma las medidas pertinentes y material fotográfico correspondiente. (Ver Informe Técnico Anexo).

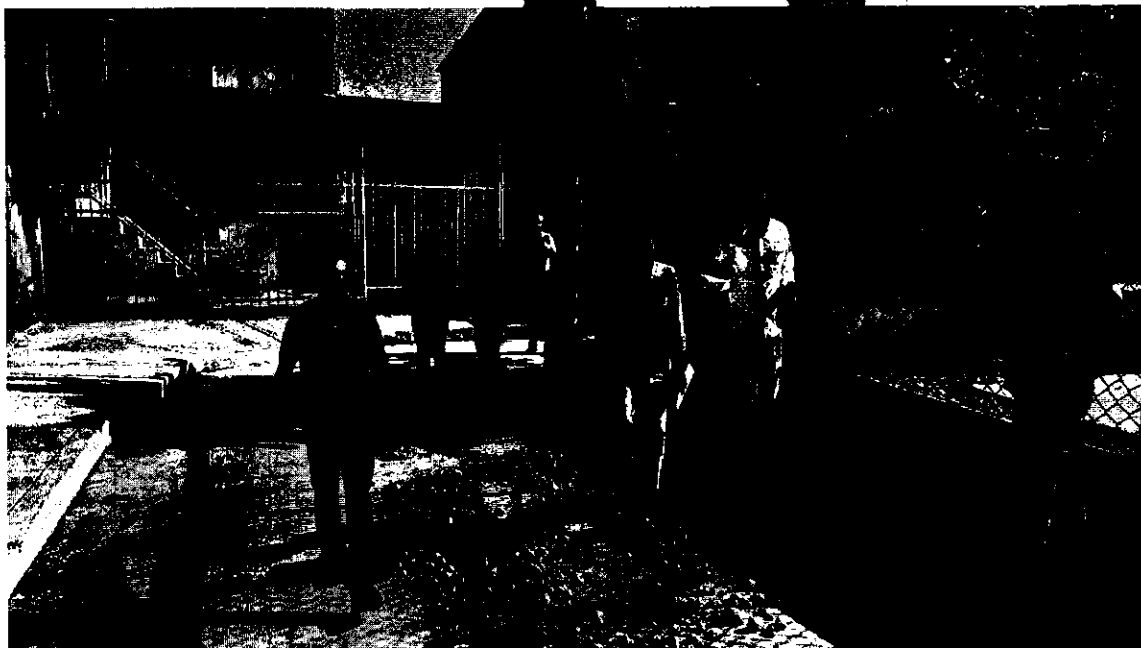
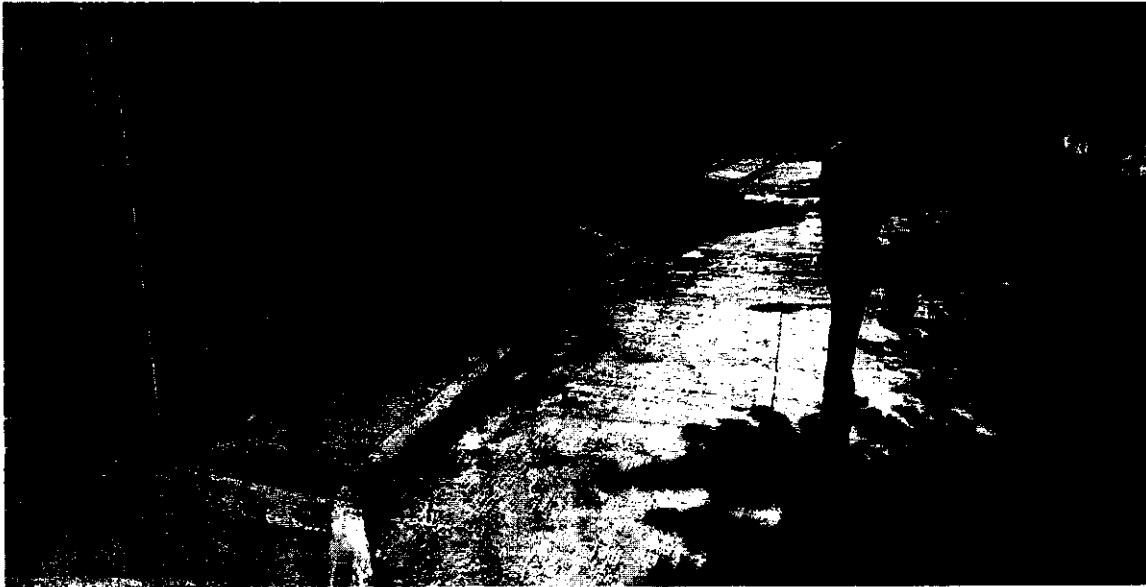
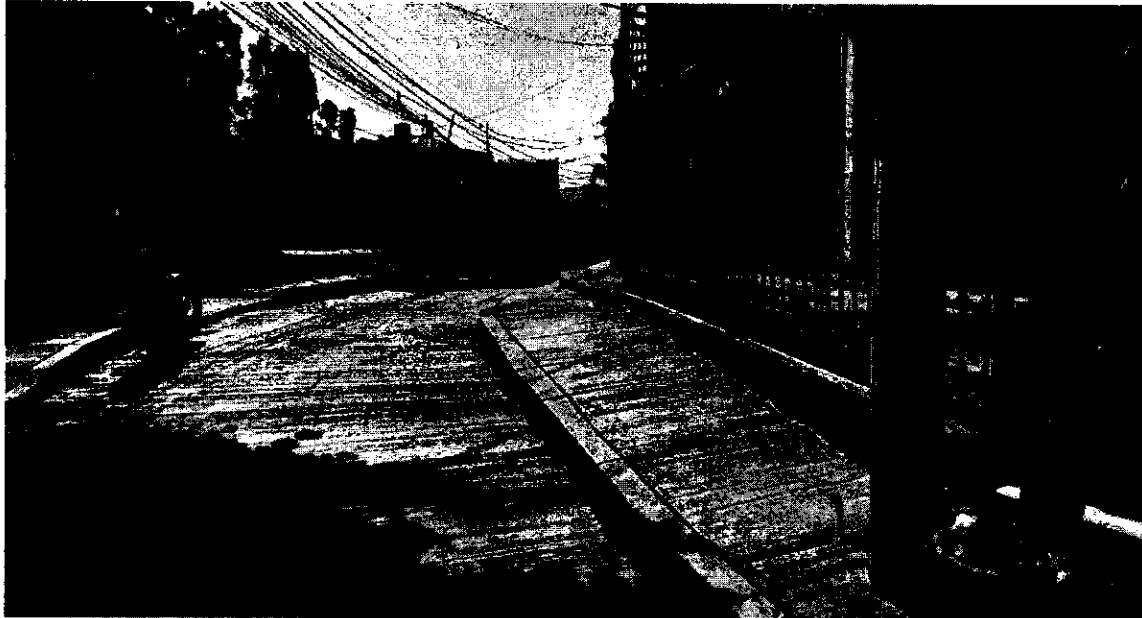
3.1 REGISTRO FOTOGRÁFICO "CONSTRUCCIÓN DE PAVIMENTO RÍGIDO DE LA CALLE LOS ALMENDROS URBANIZACIÓN VILLA RUBIA- DISTRITO DE CARTAGENA".

Al momento de la inspección técnica esta vía se encontraba terminada en su totalidad, ya estaba puesta al servicio de la comunidad, se pudo observar el pavimento de la vía y andenes en buenas condiciones, se pudo verificar la colocación de la valla informativa del contrato.

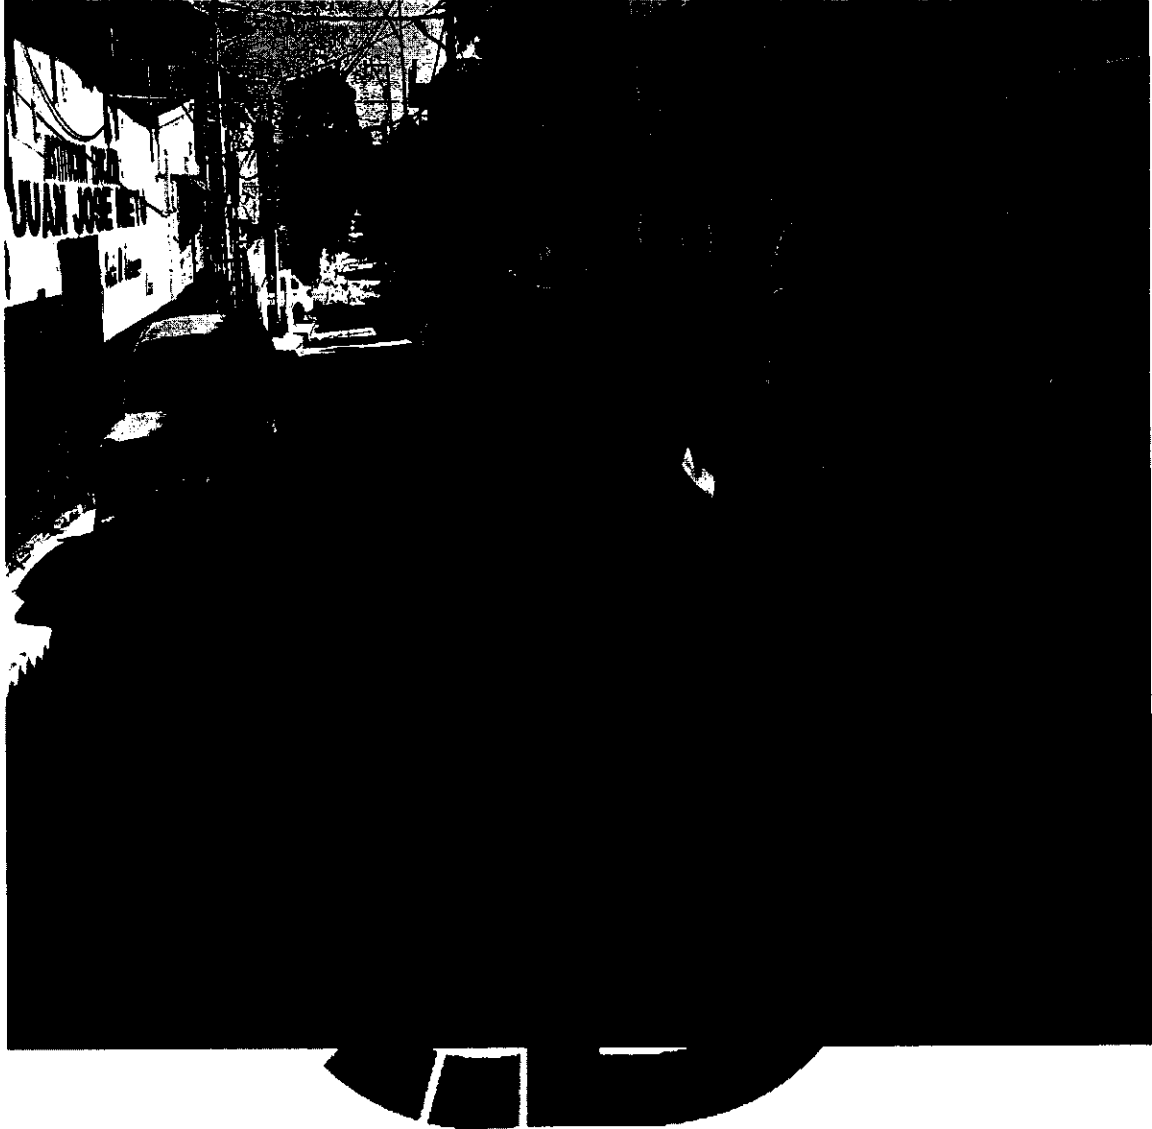
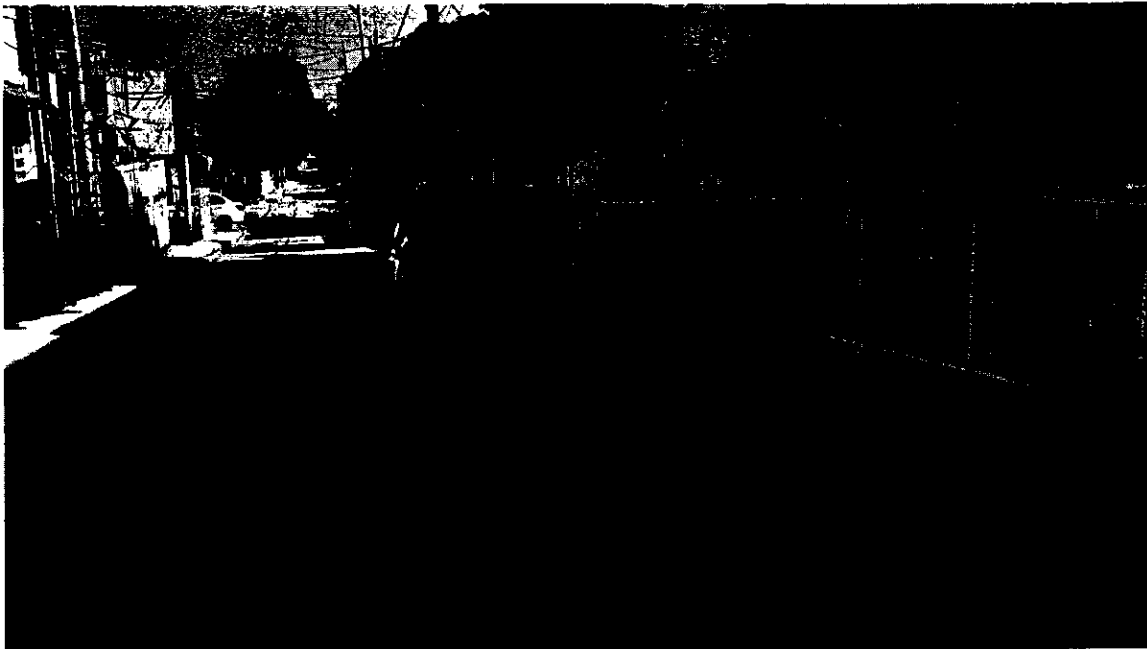
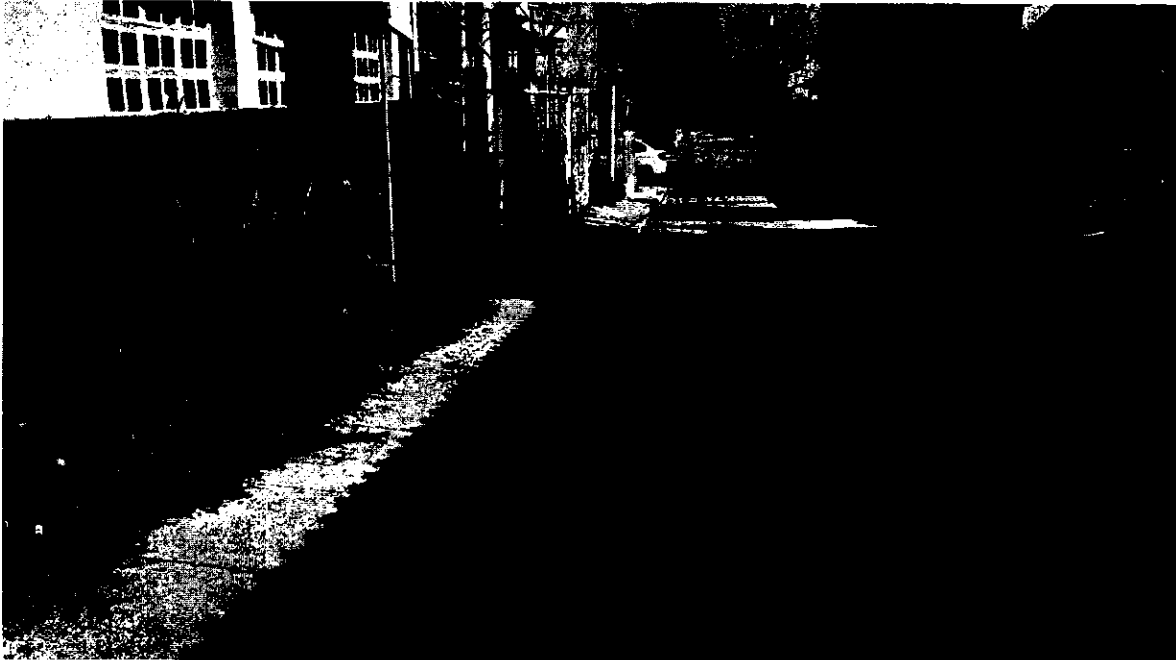
**3.3 REGISTRO FOTOGRÁFICO “CONSTRUCCIÓN DE PAVIMENTO RÍGIDO
CARRERA 76A (COLEGIO JUAN JOSÉ NIETO) ENTRE CALLE 4 Y CALLE 5
BARRIO EL EDUCADOR”**

En esta vía se pudo apreciar la colocación de la junta longitudinal y transversal, el concreto de la vía y andenes se encuentra en buenas condiciones, esta vía ya está en uso de la comunidad, se pudo observar que la vía solamente fue pavimentada en la parte final del tramo, se le recomienda a la administración de la Localidad Tres que tenga en cuenta que la vía tiene una longitud mayor a la contratada, que solamente fue pavimentada en la parte final, dejando sin pavimentar la parte del tramo final de la vía.

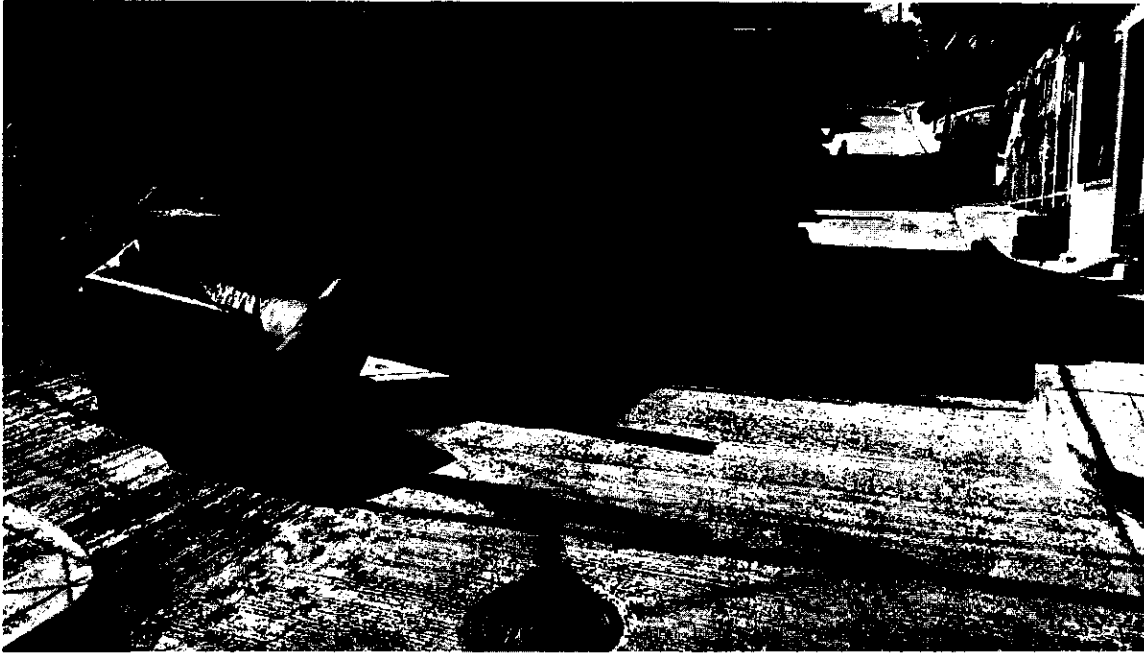
3.4 REGISTRO FOTOGRÁFICO "CONSTRUCCIÓN DE PAVIMENTO RIGIDO DE LA CALLE BARRIO EL EDUCADOR SECTOR JAIME PARDO LEAL - DISTRITO DE CARTAGENA".

En la vía se pudo observar que el concreto de la vía y andenes está en buenas condiciones, esta vía ya está en uso de la comunidad, también se observa la construcción de todas las bocacalles del tramo pavimentado.

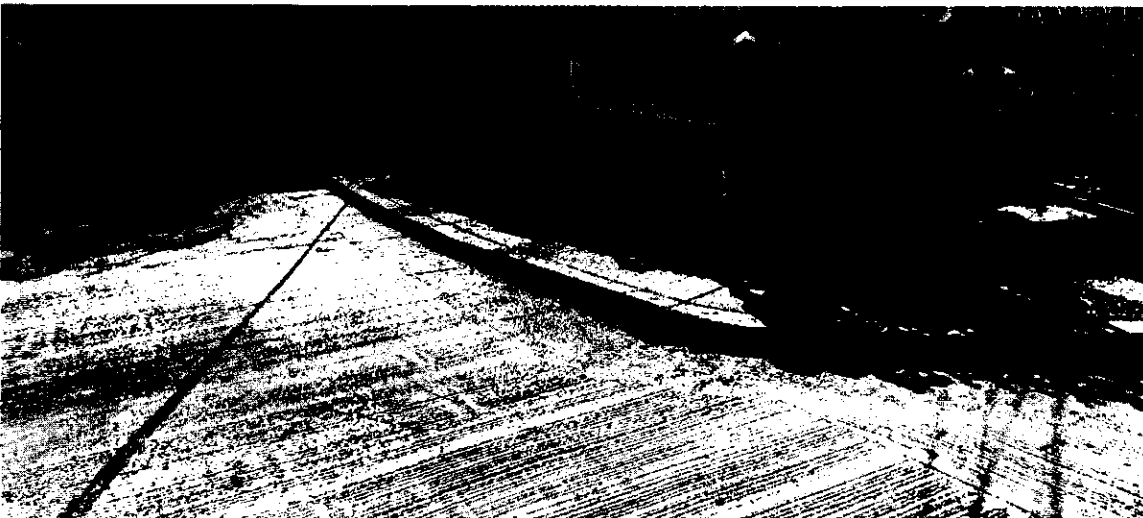
3.5 REGISTRO FOTOGRÁFICO CONSTRUCCIÓN DE PAVIMENTO RÍGIDO EN LA CALLE 7C ENTRE CARRERAS 66 Y 65A BARRIO SAN PEDRO MÁRTIR.

En la visita de inspección se verificó que el pavimento de la vía y andenes está en buenas condiciones, sin embargo, se observó algunas fisuras en andenes, por falta de junta de dilatación, las cuales fueron informadas directamente por la comisión de la Contraloría al interventor de la obra (Ing Fredy Covilla), para que fueran tomadas en cuenta y le exigiera al contratista que realizara el arreglo antes del recibo de la vía, por parte de la administración Localidad Tres.

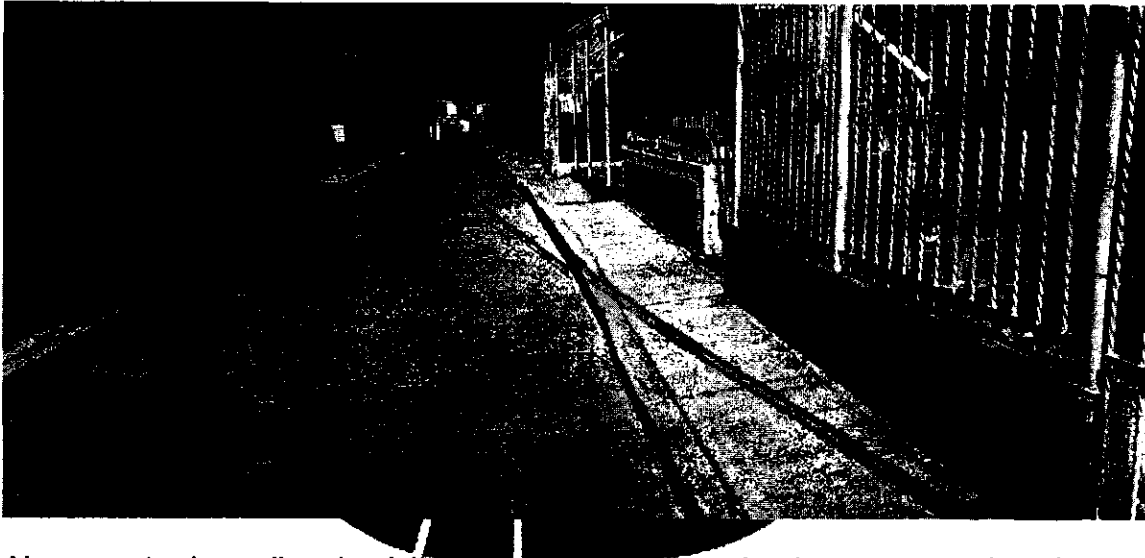
3.6 REGISTRO FOTOGRÁFICO "CONSTRUCCIÓN DE PAVIMENTO RÍGIDO DE LA CALLE 10B ENTRE CRAS 65 - 658 BARRIO SAN PEDRO MÁRTIR- DISTRITO DE CARTAGENA".

Al momento de realizar la visita de inspección se pudo observar que el pavimento de la vía y andenes se encuentra en buenas condiciones, solamente se observan algunas fisuras en una placa y algunos andenes, estas observaciones fueron informadas directamente por la comisión de la Contraloría, al interventor de la obra (Ing Fredy Covilla), para que fueran tomadas en cuenta y le exigiera al contratista que realizara el arreglo antes del recibo de la vía, por parte de la administración Localidad Tres; esta vía no ha sido entregada a la comunidad, al momento de la visita estaba pendiente del retiro de escombros en la parte final del tramo de carretera.

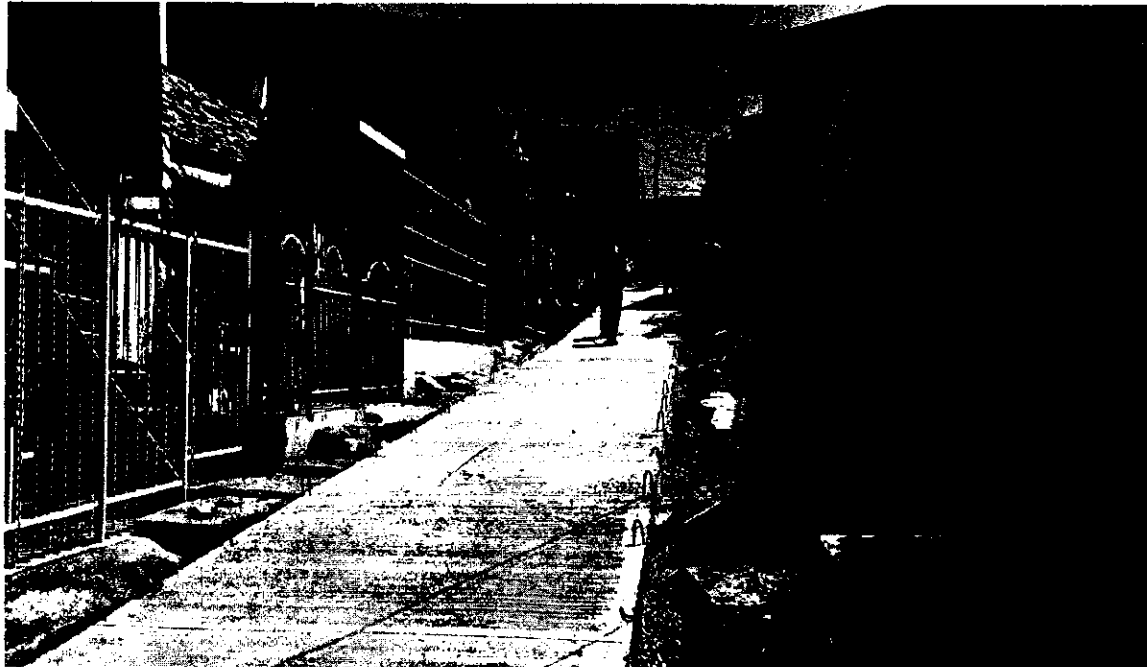
**3.7 REGISTRO FOTOGRÁFICO “CONSTRUCCIÓN DE PAVIMENTO RÍGIDO
CALLE 4E ENTRE CARRERAS 67 Y 68 BARRIO SAN PEDRO MÁRTIR”.**

Al momento de realizar la vista se pudo observar que esta vía solamente tenía una zona de pavimento rígido colocada aproximadamente del 80% del tramo, le hacía falta andenes y bordillos por terminar solamente estaban conformados con material seleccionado, la comisión de la Contraloría le hizo observación directa con referente a la terminación del tramo, la interventoría (Ing Fredy Covilla), manifestando que esa misma semana haría la visita para tener listo los pendientes de pavimento y andenes.

La comisión de la Contraloría realizó una segunda visita a la vía una semana después de la visita inicial (10/03/2023), pudiendo observar la terminación del tramo y se aprovechó para realizar la atención de una querrela de la comunidad la cual fue atendida por la comisión de la Contraloría y de la Localidad, el contratista y el interventor (Ing Fredy Covilla) y pudo dejarse demostrado en campo que la querrela no era procedente y no tenía fundamento para sancionar esa inconformidad.

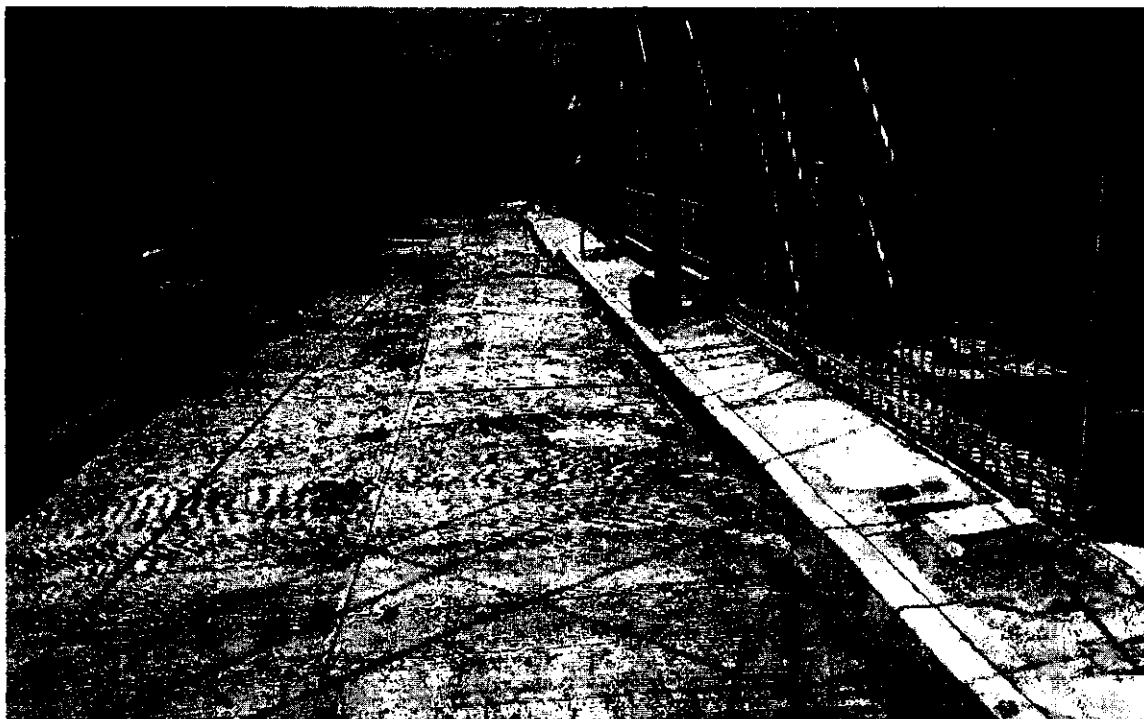
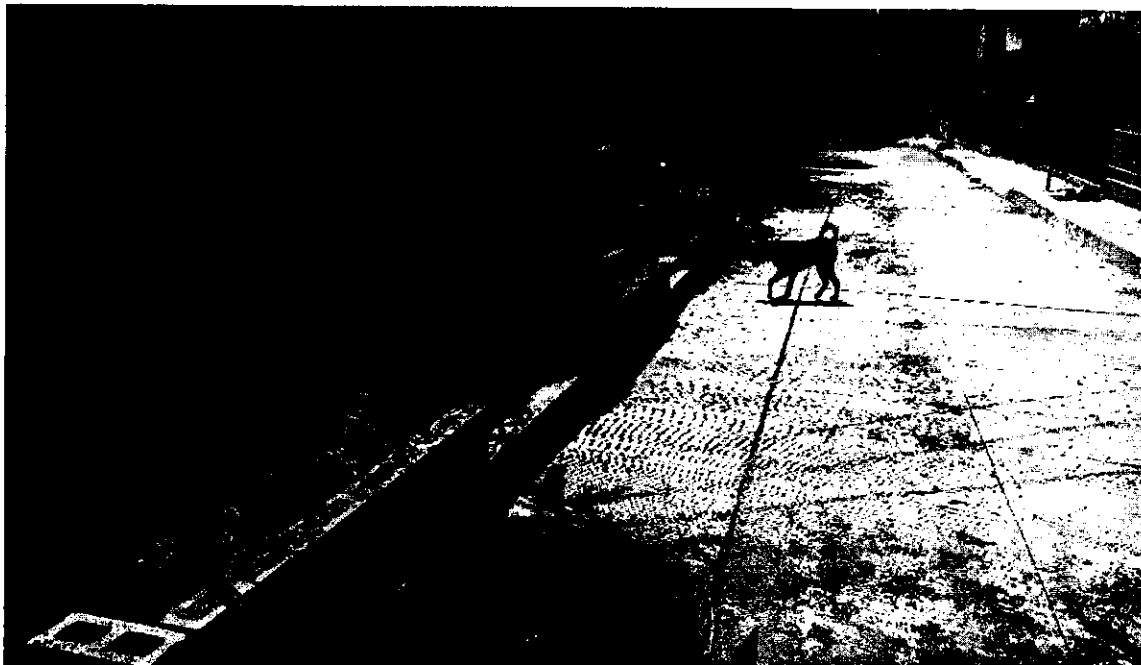
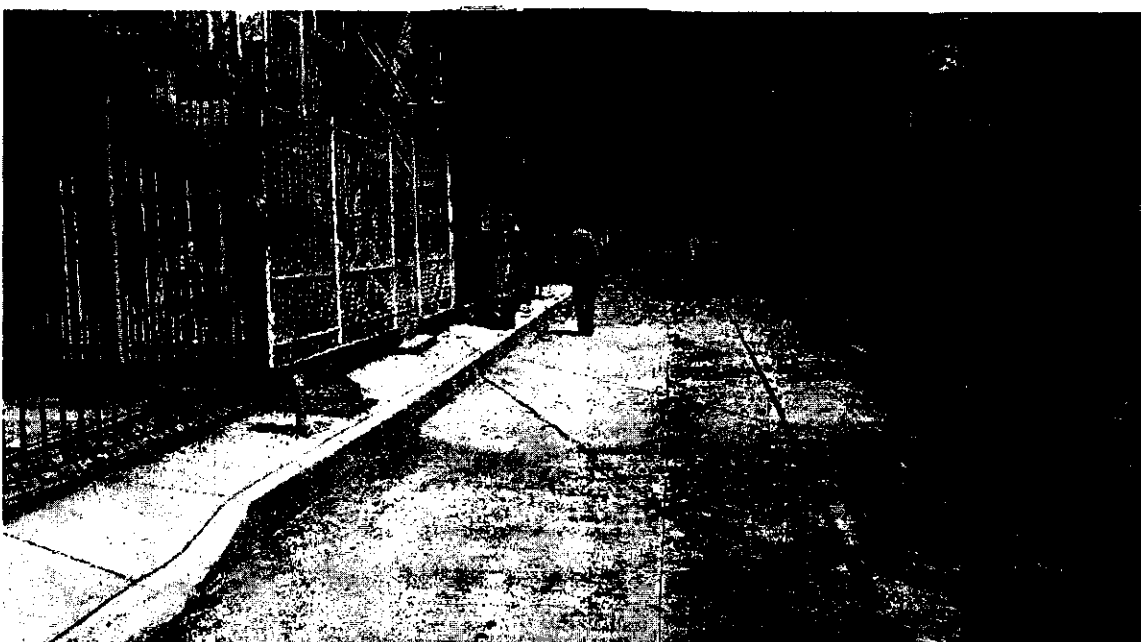
3.8 REGISTRO FOTOGRÁFICO "CONSTRUCCIÓN DE PAVIMENTO RIGIDO DE LA CALLE CENTRAL ENTRANDO POR CALLE 7 LONGITUD 65,0M- BARIO ENMANUEL DISTRITO DE CARTAGENA".

Al momento de realizar la visita de inspección se pudo observar que el pavimento de la vía y andenes se encuentra en buenas condiciones, solamente se observa que la parte de andenes y bordillos de un lado de la vía no estaba terminado, estaba en ejecución en ese momento, la vía aún no estaba al servicio de la comunidad, le faltaba el aseo general y retiro de escombros.

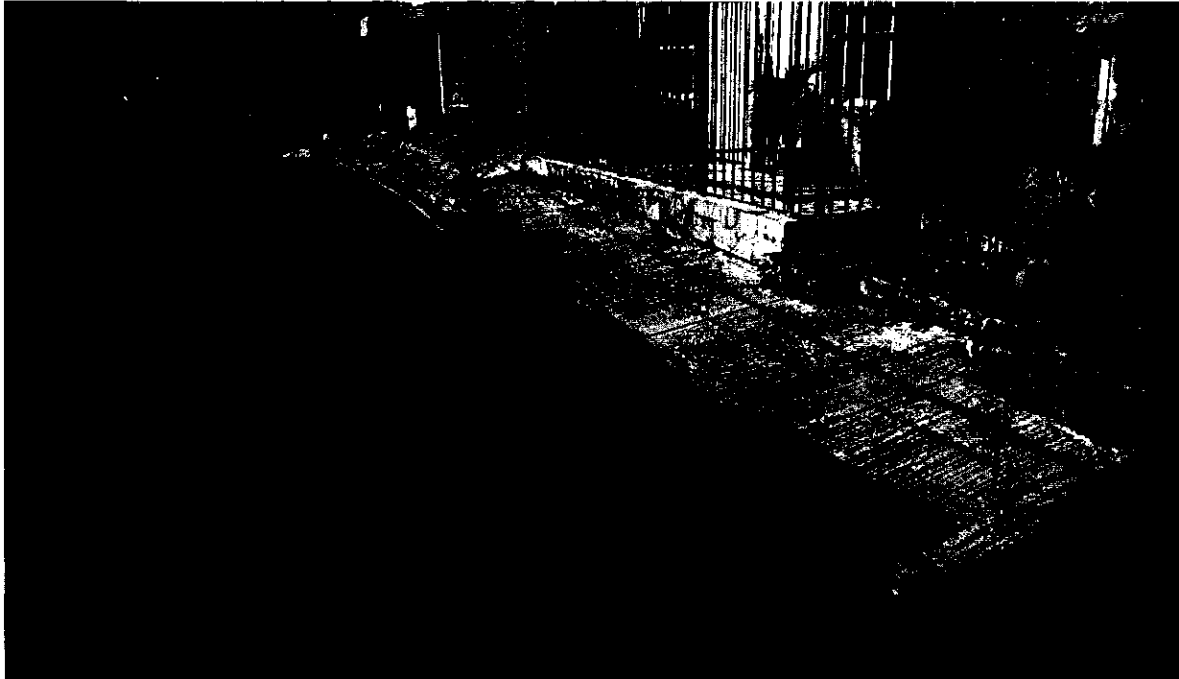
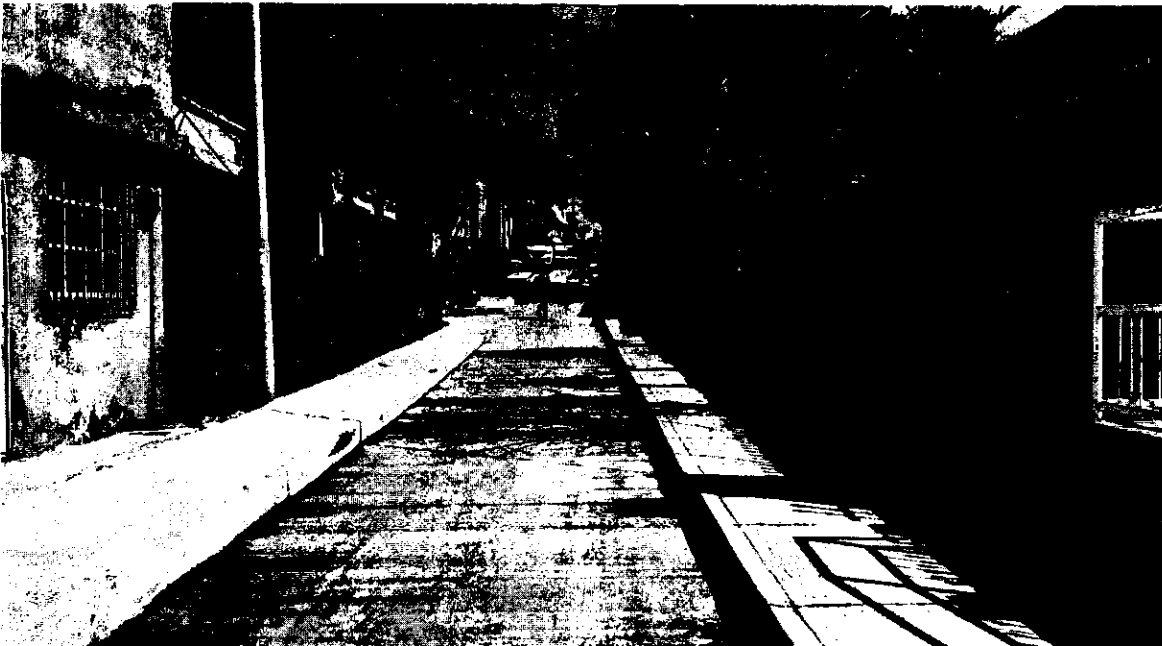
3.9 REGISTRO FOTOGRÁFICO “CONSTRUCCIÓN DE PAVIMENTO RÍGIDO DE LA CALLE ENTRE CALLE DEL COLEGIO Y PARQUE EN PASACABALLOS- DISTRITO DE CARTAGENA”

Al momento de realizar la visita de inspección se pudo observar que el pavimento de la vía y andenes se encuentra en buenas condiciones, solamente se observan algunas fisuras en los andenes, que fueron informadas por la comisión de la Contraloría al interventor (Ing Fredy Covilla), para que fueran atendidas por el contratista antes de realizar la entrega de las obras.
