Oficio GED-018

ASUNTO: Respuesta de Fondo a su Denuncia D-007-2023

RESPUESTA PETICIONES, QUEJAS, RECLAMOS Y DENUNCIA

3.5 REGISTRO FOTOGRÁFICO VISITA DE INSPECCIÓN.

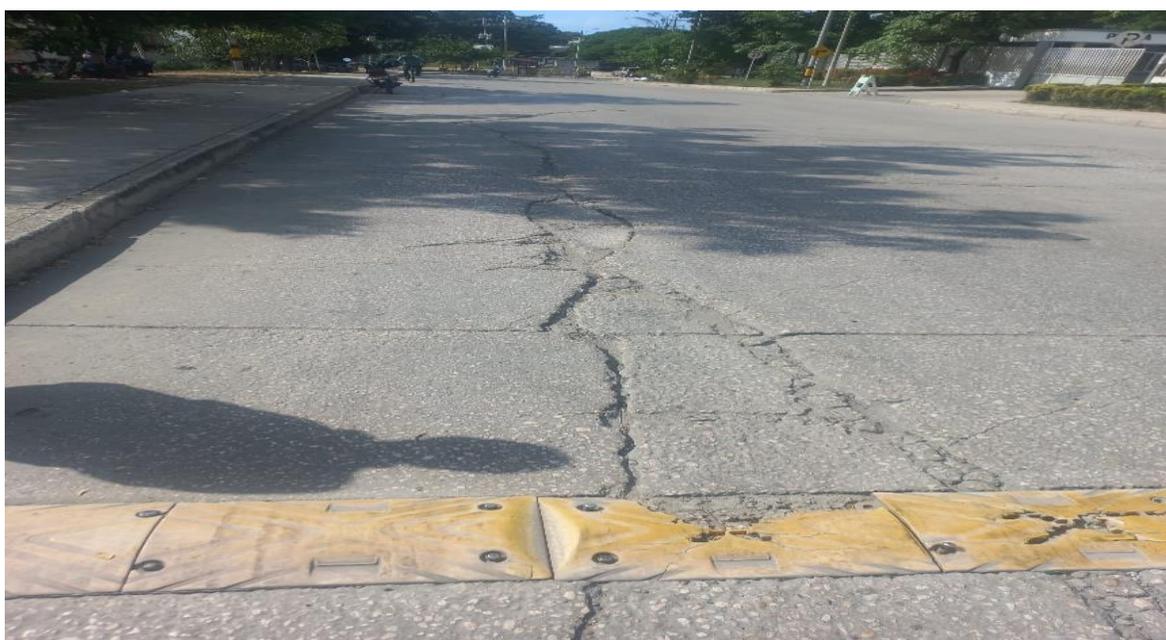
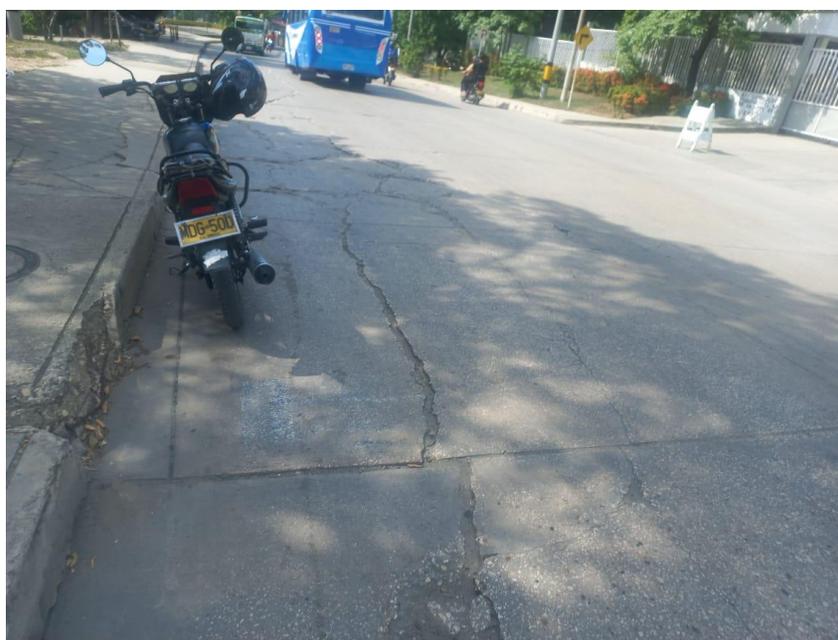
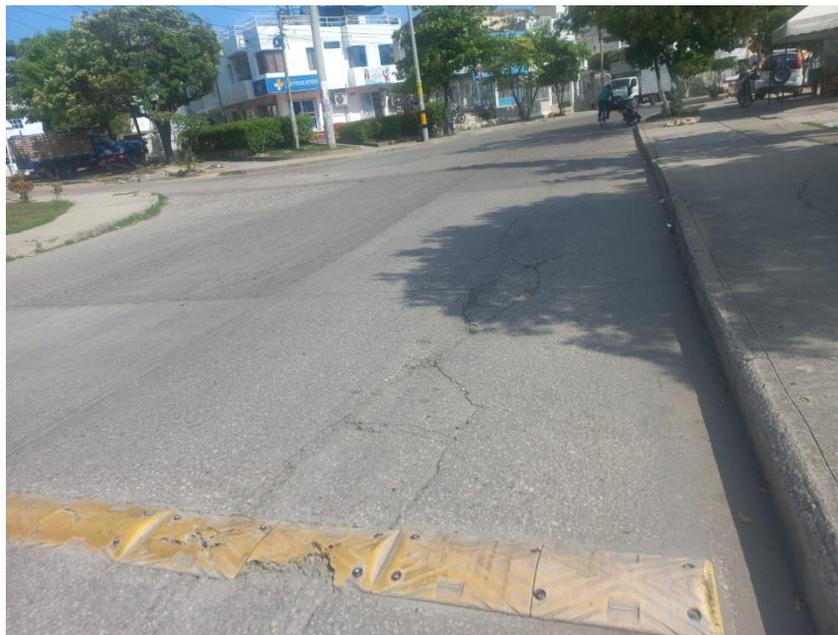
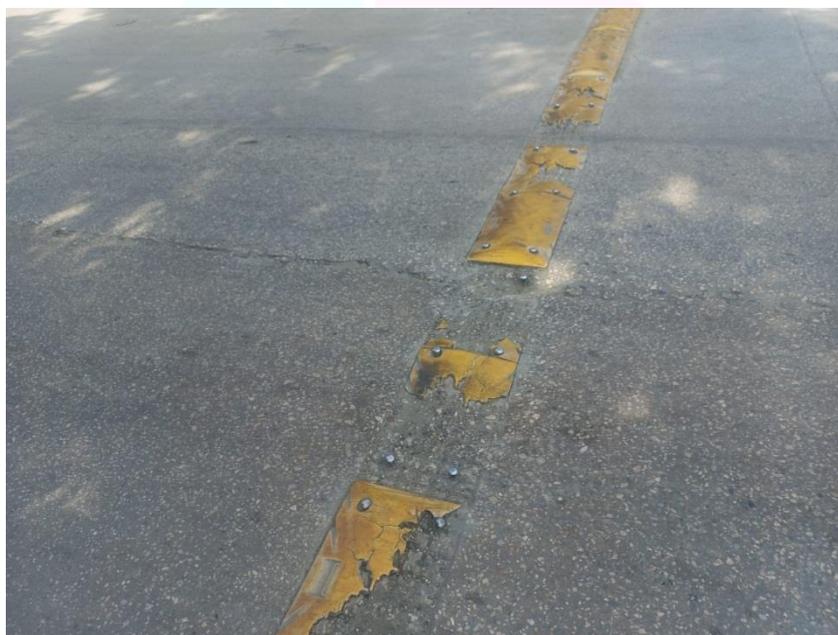
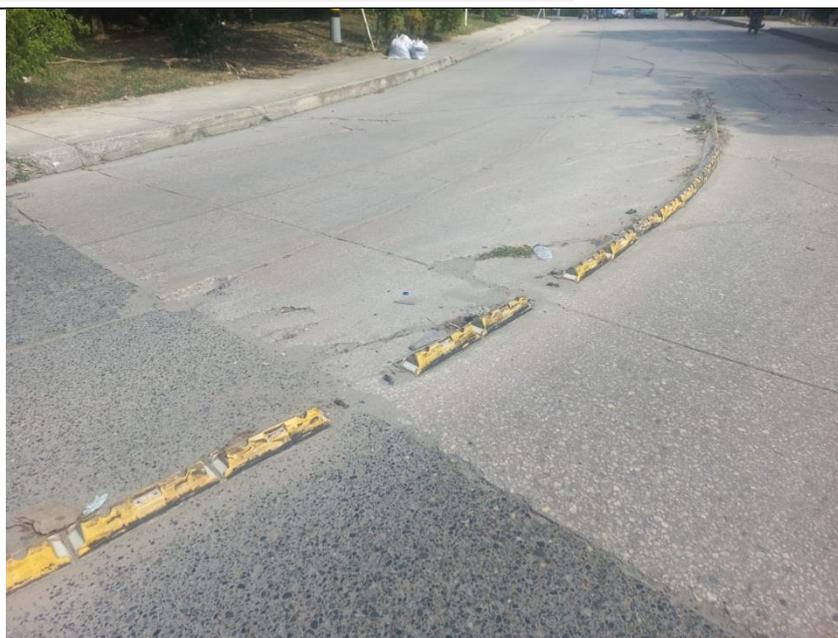
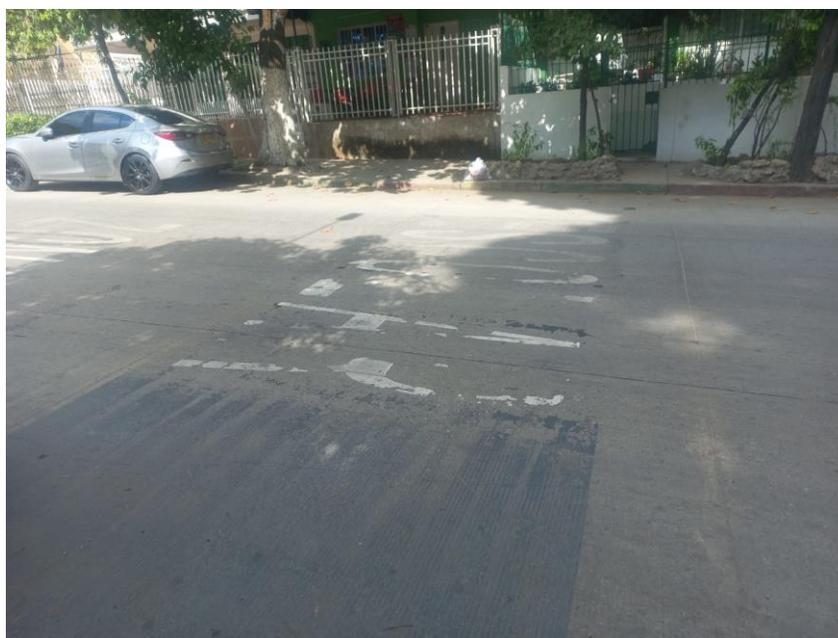
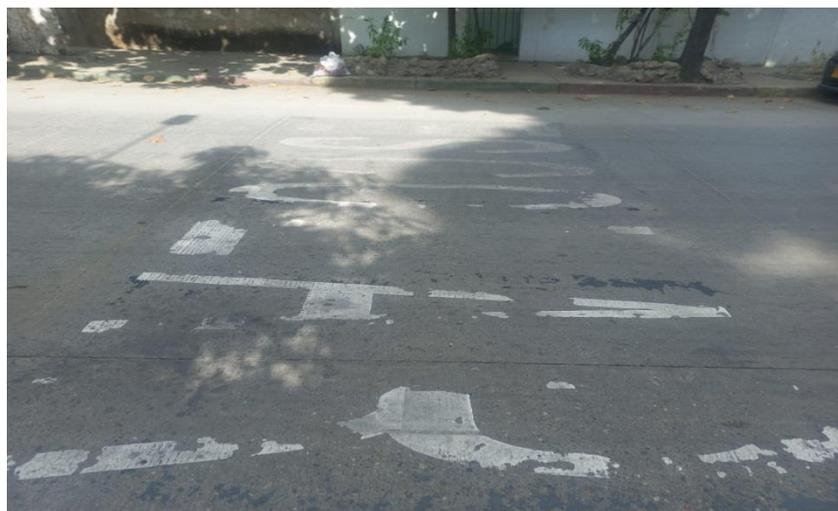
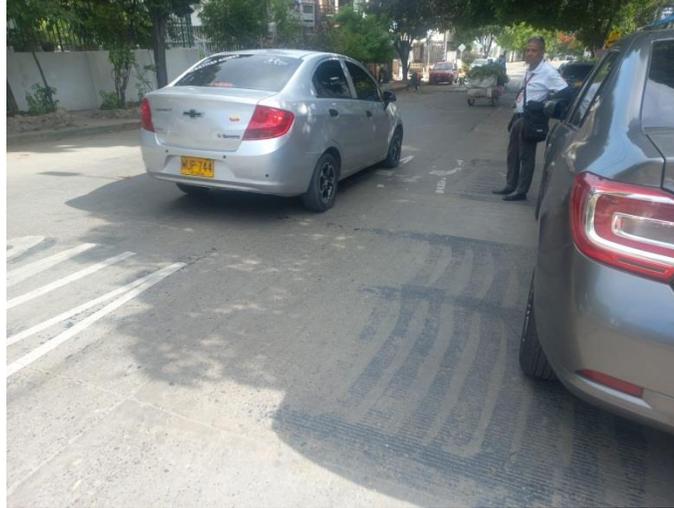
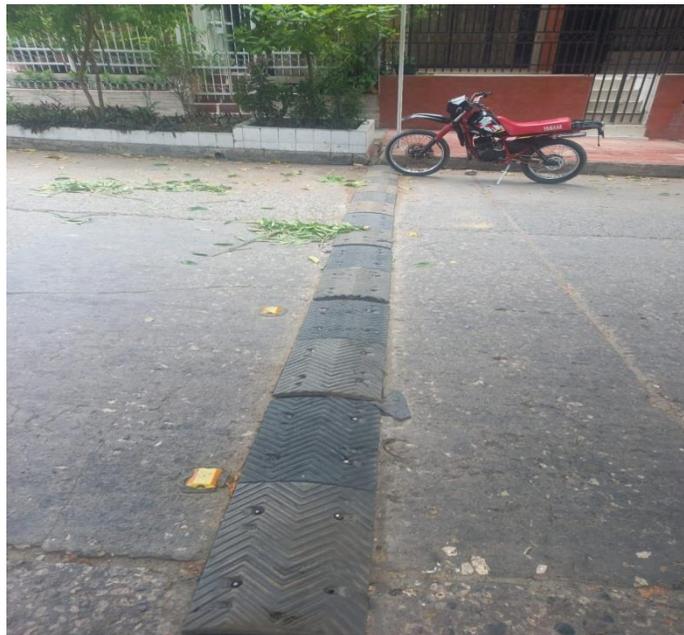
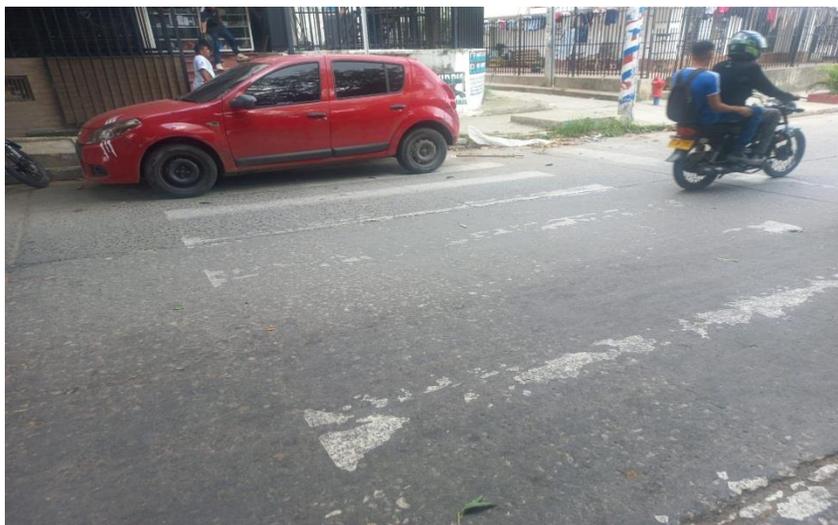
las cuales se puede observar que lo referente a los resaltos y demarcaciones, tales como líneas de frenado e informativa (Zona Escolar), en los diferentes puntos que cuentan con esta señalización, están en muy mal estado. (Ver registro fotográfico).

- 2) La zona donde están colocados los resaltos por medio de la vista técnica, se pudo observar que se encuentran en muy mal estado, con zonas partidas, otras desprendidas y con falta de tornillería.

- 3) Los resaltos fueron colocados sobre el pavimento que presentaba grietas longitudinales y transversales (ver imágenes).
- 4) La señalización de Zona Escolar y Líneas de frenados, colocadas en el pavimento, que fueron entregadas en el mes de marzo del 2023, a fecha de esta visita de inspección (08/08/2023), se encuentran totalmente desgastada, no se aprecian en buenas condiciones.

Así mismo, esta coordinación conforme al resultado de la inspección técnica del tramo de vía, que está ubicada en el barrio el Campestre, desde la estación de policía hasta el semáforo de la iglesia católica del barrio el Campestre, antes descrita en este documento, conmina al **Departamento Administrativo de Tránsito y Transporte de Cartagena de Indias**, para que haga efectiva el cumplimiento de las pólizas establecidas en el contrato **SA-MC-DATT-003-2022**, que garantizan la estabilidad de la obra.
