INFORME DEFINITIVO AUDITORÍA DE CUMPLIMIENTO

**ALCALDIA MAYOR DE CARTAGENA DE INDIAS
SECRETARIA DE INFRAESTRUCTURA DISTRITAL
VIGENCIA 2024 Y PRIMER SEMESTRE DEL 2025**

CONTRALORIA DISTRITAL DE CARTAGENA DE INDIAS

DICIEMBRE DE 2025

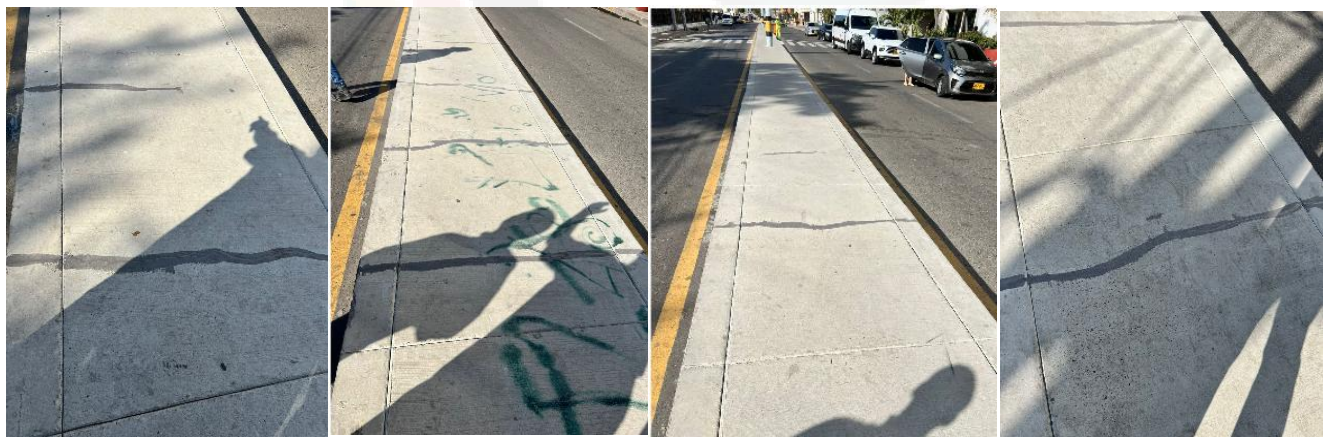
Registro Fotográfico Visita de Inspección No.2

Durante la visita de inspección técnica se constató la intervención correctiva de fisuras longitudinales y transversales localizadas principalmente en zonas próximas a juntas de contracción y dilatación del pavimento rígido, las cuales habían sido previamente identificadas como puntos críticos de inicio de deterioro superficial.

De la revisión visual detallada se evidenció que el contratista ejecutó aperturas controladas de mayor profundidad en las juntas y fisuras, con el fin de mejorar la capacidad de absorción de movimientos diferenciales y mitigar la propagación de grietas asociadas a efectos térmicos, retracción del concreto y variaciones volumétricas propias de la operación vial. Posteriormente, dichas discontinuidades fueron selladas mediante material flexible, compatible con pavimentos rígidos, garantizando continuidad superficial y reduciendo el riesgo de infiltración de agua hacia las capas inferiores.

Así mismo, se verificó que las intervenciones se concentraron en puntos específicos donde las fisuras presentaban continuidad visible, lo cual indica un criterio técnico de localización y tratamiento puntual, sin evidenciar cortes indiscriminados ni afectación generalizada de las losas. La solución adoptada resulta técnicamente idónea y proporcional, en la medida en que permite prolongar la vida útil del pavimento, mejorar su comportamiento frente a cargas y condiciones ambientales, y mitigar el riesgo de deterioro prematuro.

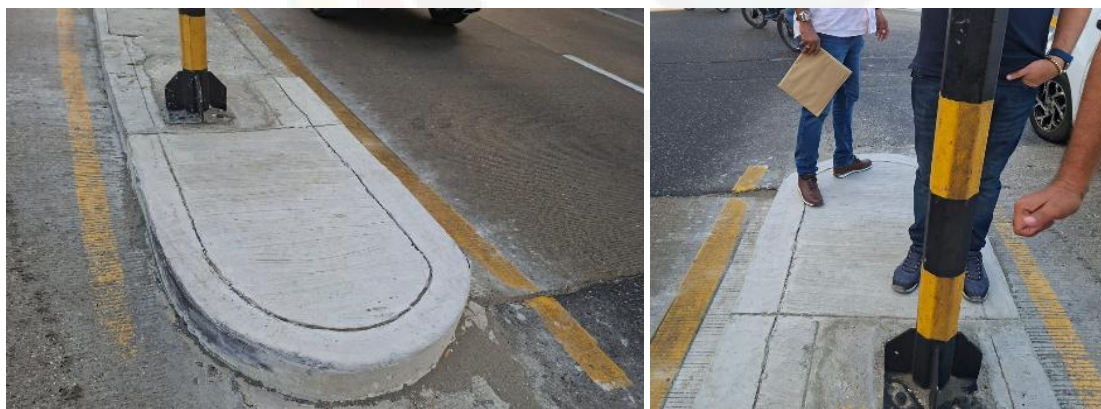
EL CABRERO:

En el sector El Cabrero, durante la visita de inspección técnica realizada por la comisión auditora, se constató la reparación del bordillo ubicado en el giro semaforizado, elemento que presentaba previamente deterioro superficial y afectación en su geometría, producto de sollicitaciones mecánicas concentradas propias de maniobras de giro vehicular y frenado.

adecuada transición con el pavimento adyacente, garantizando condiciones de confinamiento, continuidad geométrica y resistencia frente a cargas repetitivas. La solución ejecutada permite restablecer la funcionalidad del elemento como delimitador vial y como componente de canalización del tránsito en un punto crítico de circulación. Así mismo, se verificó que la reparación ejecutada presenta acabados homogéneos, correcta adherencia al sustrato existente y ausencia de desprendimientos visibles, lo cual indica una intervención técnicamente adecuada para un elemento sometido a altas concentraciones de esfuerzo por efecto de giros, aceleraciones y cargas laterales. La geometría curva observada responde a criterios de diseño funcional en intersecciones semaforizadas, mitigando impactos directos sobre el borde del pavimento y reduciendo el riesgo de deterioro prematuro.

En consecuencia, la intervención observada en el sector El Cabrero corrige la deficiencia constructiva inicialmente advertida, restablece las condiciones de seguridad vial y funcionalidad del espacio público y resulta coherente con las obligaciones contractuales de mantenimiento, calidad y estabilidad de las obras ejecutadas, conforme se soporta en la evidencia fotográfica levantada durante la visita de inspección.

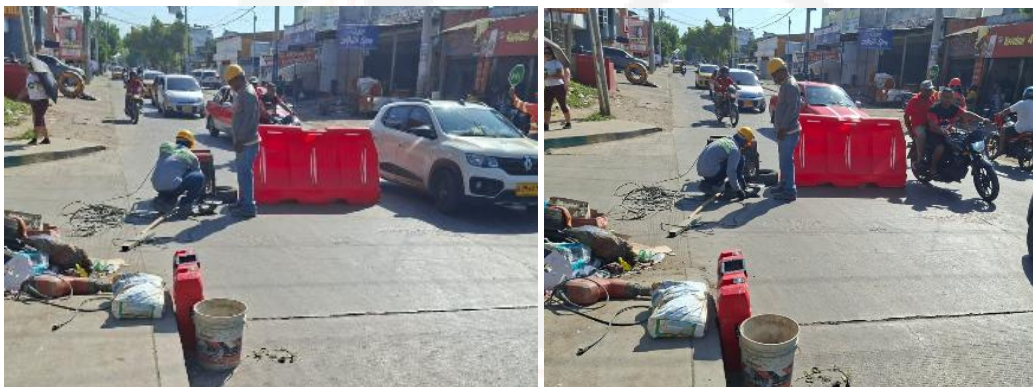
Registro Fotográfico Visita de Inspección No.2

Las actividades observadas corresponden a trabajos correctivos localizados, orientados a la atención de la afectación identificada, mediante preparación del área intervenida, adecuación del sustrato y ejecución de reparaciones superficiales, con el fin de restablecer la continuidad funcional del pavimento y mitigar el riesgo de deterioro

progresivo. La intervención se desarrolla bajo condiciones controladas, priorizando la seguridad vial y la protección de los usuarios de la vía, lo cual se encuentra documentado mediante el registro fotográfico levantado durante la inspección.

En consecuencia, la intervención observada en el sector Olaya – Puente Tabú atiende la deficiencia inicialmente advertida, contribuye a la preservación de la funcionalidad y seguridad de la infraestructura vial y resulta consistente con las acciones correctivas informadas por el contratista de obra y la interventoría.

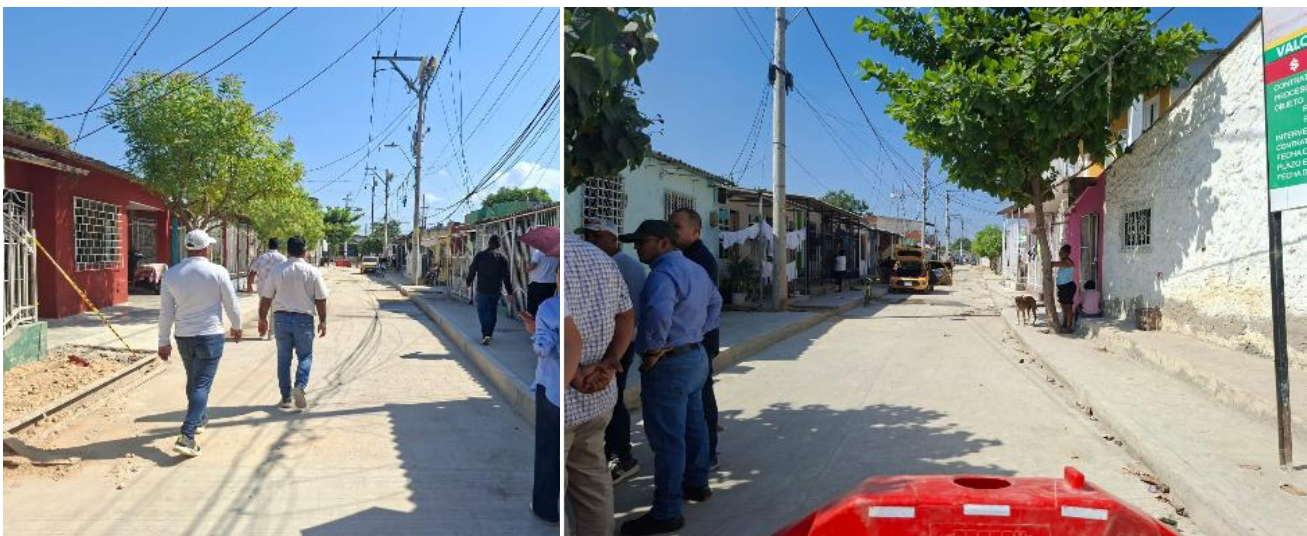
SECTOR LAS PALMERITAS – POZÓN:

Durante la visita de inspección técnica se constató la mejora de los niveles de la calzada, orientada a la solución de problemas de empozamiento superficial previamente advertidos. En campo se evidenció la corrección de pendientes longitudinales y transversales, permitiendo el restablecimiento de condiciones adecuadas de escurrimiento superficial y reduciendo la acumulación de agua en la superficie de rodadura.

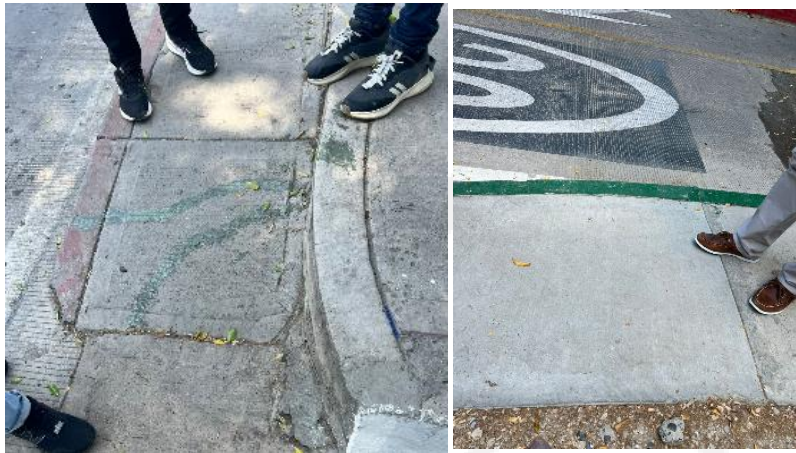
Registro Fotográfico Visita de Inspección No.2

Durante la inspección se constató la reparación de fisuras en los andenes, evidenciándose la atención efectiva de las afectaciones previamente advertidas. Las actividades ejecutadas permitieron restablecer la continuidad superficial, mejorar las condiciones de transitabilidad peatonal y reducir riesgos para los usuarios, particularmente en zonas de alta circulación. Las reparaciones observadas presentan acabados homogéneos y coherentes con las condiciones de uso del espacio público intervenido.

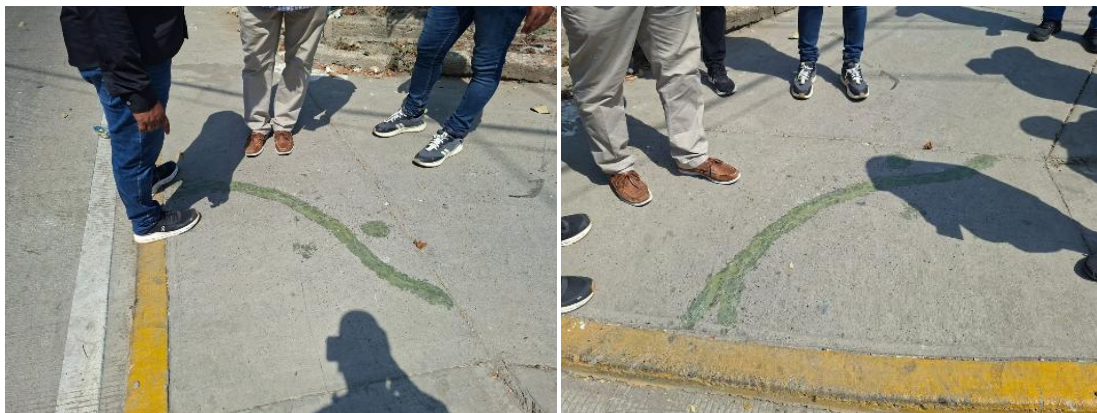
Registro Fotográfico Visita de Inspección No.2

Las verificaciones efectuadas permitieron constatar que el contratista de obra, con acompañamiento de la interventoría, adelantó acciones oportunas de atención y corrección de las deficiencias constructivas identificadas, en el marco de su obligación contractual de garantizar la calidad, estabilidad y funcionalidad de las obras ejecutadas, sin que se generaran costos adicionales para la administración distrital.
