Asunto: **INFORME TÉCNICO FINAL - ACTUACIÓN ESPECIAL DE FISCALIZACIÓN AL INFORME DEL ING. CIVIL OSCAR VARELA OLAVE – EVALUACION CONTRATO 044-2019 CONSTRUCCION DE CALLE CANAL ENTRE LAS TRANSVERSALES 70 Y 70E DEL BARRIO LOS ALPES Y CUMPLIR CON LA META PRODUCTO DE CONSTRUCCION DE 5.41 KM. Y CONTRATO N.º 046 DE 2019 DE 30 DE SEPTIEMBRE SUSCRITOS POR EL DEPARTAMENTO ADMINISTRATIVO DE VALORIZACIÓN**

INFORME FINAL ACTUACIÓN ESPECIAL DE FISCALIZACIÓN

**ACTUACIÓN ESPECIAL DE FISCALIZACIÓN A LOS INFORMES DEL ING. CIVIL
OSCAR VARELA OLAVE – EVALUACION CONTRATOS DE OBRA No.044-2019
“CONSTRUCCION DE CALLE CANAL ENTRE LAS TRANSVERSALES 70 Y 70E DEL
BARRIO LOS ALPES Y CUMPLIR CON LA META PRODUCTO DE CONSTRUCCION
DE 5.41 KM”**

**No. 046-2019 “CONSTRUCCION DE PAVIMENTO RIGIDO DE LA PROLONGACION
CALLE CANAL 20 DE JULIO DEL CORREGIMIENTO DE SANTA ANA – BARÚ EN EL
DISTRITO DE CARTAGENA, Y CUMPLIR CON LA META PRODUCTO DE
CONSTRUCCION DE 5.41 KM”**

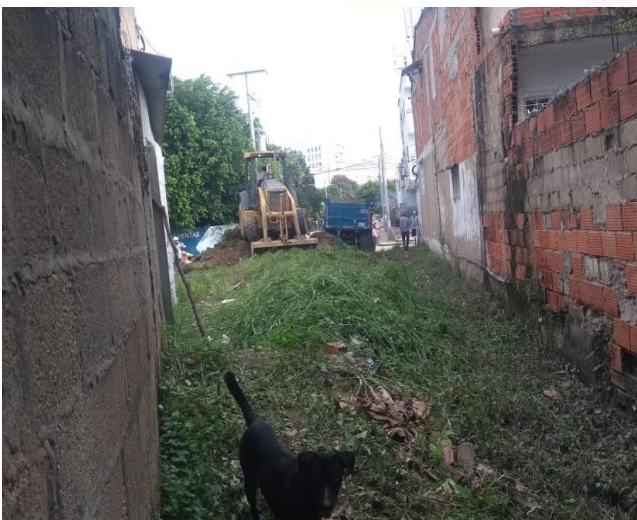
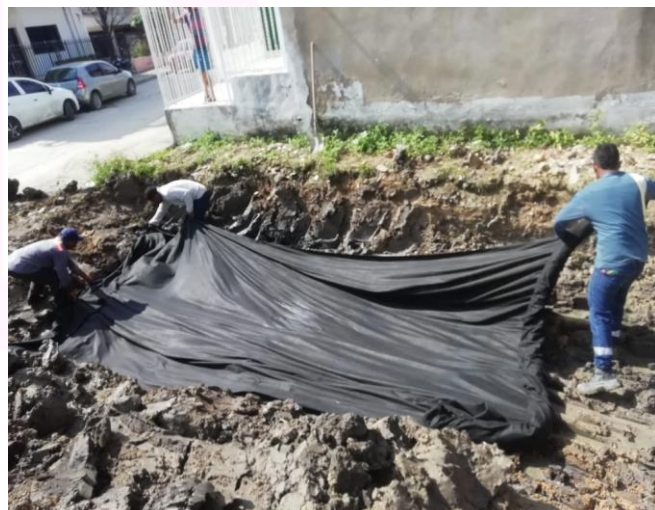
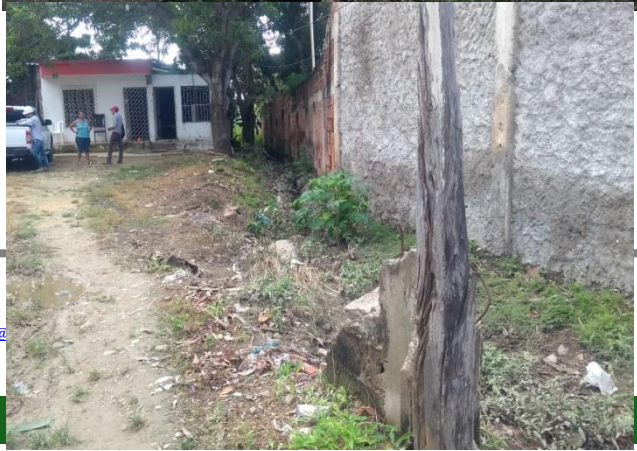
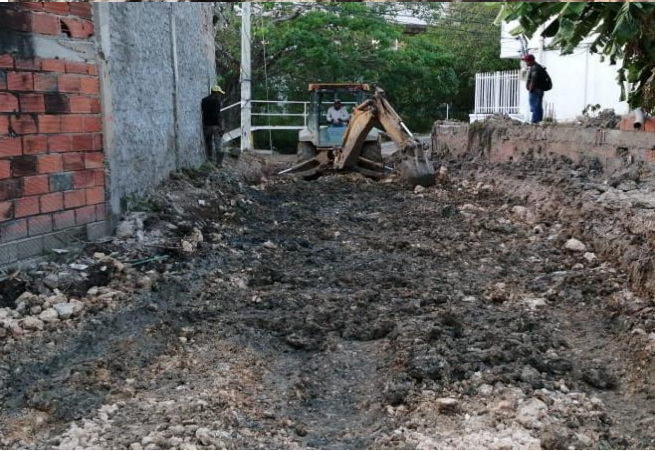
En las imágenes de las fotos que se muestran a continuación se aprecia la excavación máxima realizada a lo largo del canal, y se demuestra claramente que en ningún punto hubo excavación que sobrepasara siquiera los 0.70 mt por exagerar.

En la parte de adelante del canal que fue donde se realizó mayor, no fue precisamente todo en el área del canal, sino más bien de la mitad hacia el andén donde se construyó el parquecito.

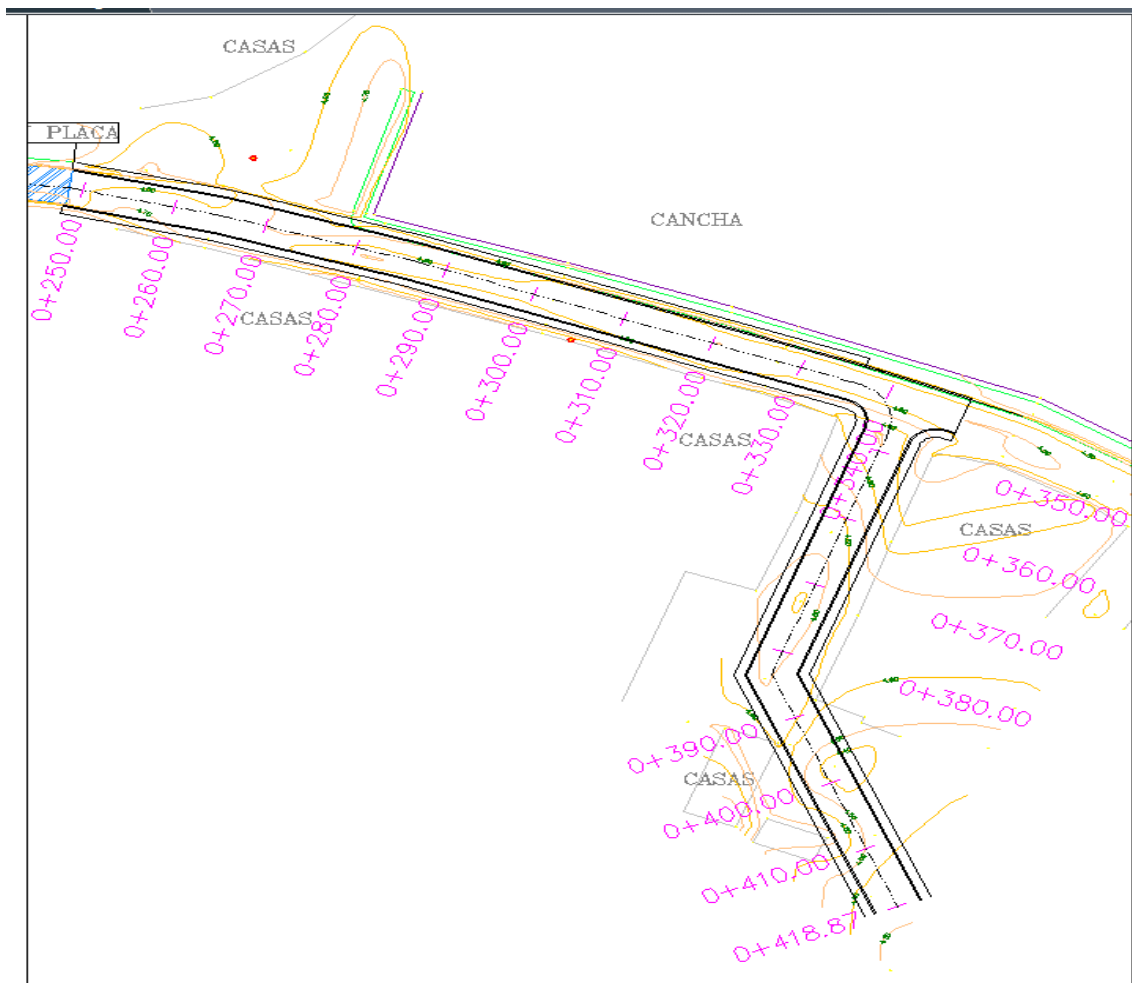
El informe también menciona que VALORIZACION contaba para la ejecución del proyecto, con los Estudios y Diseños realizados por el ingeniero RICHARD GUETTE en el año 2016 mediante contrato EST-RGM-013-2016 y estos contemplaban el cambio del proyecto inicial, el cual contemplaba un trazado del canal que descargaba en un punto donde confluían dos aguas de dos tramos en contra pendiente en una batea y botaba hacia la ciénaga (ubicada en abscisa 0 + 250.00 según plano). El primer tramo y la batea ya estaban contruidos hasta la abscisa 0+ 250.00 en una etapa anterior, e incluso se había construido, del tramo en contra pendiente, una longitud aproximada de 35 mt lineales en esa oportunidad (desde la abscisa 0+250.00 hasta la 0 + 285.00). Este proyecto se aprecia en la imagen siguiente y muestra su inicio desde la batea en la abscisa 0+250.00 y recorre 90 metros por la calle 20 de julio hasta la abscisa 0+340.00 y después hace un Angulo de 90° a la derecha para llegar hasta el sitio de descarga final en la ciénaga, localizado en la abscisa 0+418.87, o sea, en un recorrido de 78.17 metros.

Este nuevo diseño se dio porque al momento de dar continuidad con la canalización de la calle 20 de julio por parte de VALORIZACION, los terrenos por donde inicialmente debía construirse el canal hacia la ciénaga, o sea desde la abscisa 0 + 250.00 hacia la ciénaga, fueron invadidos y construidas unas viviendas y por eso este nuevo diseño del año 2016 contemplaba el acceso a la ciénaga en la abscisa 0+340, tal como se muestra en la imagen del diseño, o sea 90 metros más adelante. Este cambio de diseño implicaba que además de que se demoliera el tramo ya construido en contra pendiente (0+250.00 hasta 0+285.00), se construyera el tramo sobre la calle 20 de julio (0+250.00 hasta 0+340.00) y el tramo de acceso a la ciénaga (0+340.00 hasta 0+418.87), o sea un total de 168.87 metros (90 mt + 78.87 mt).

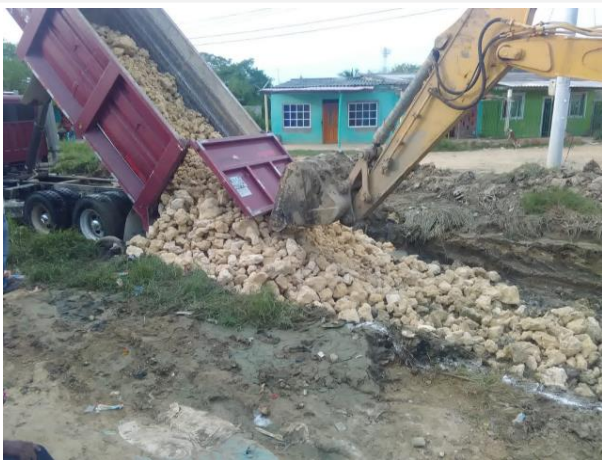
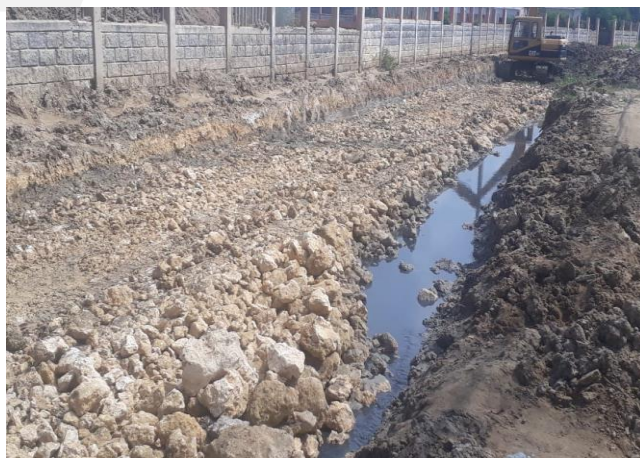
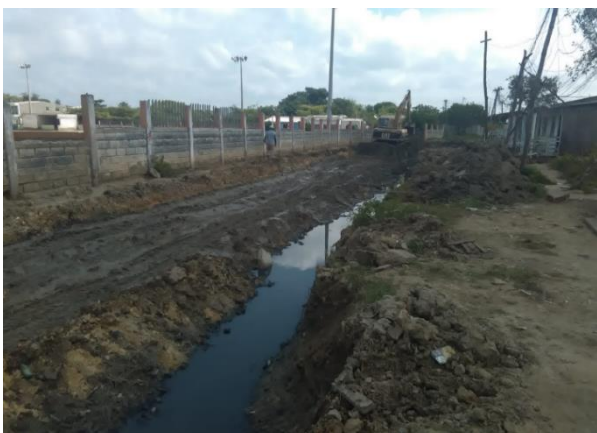
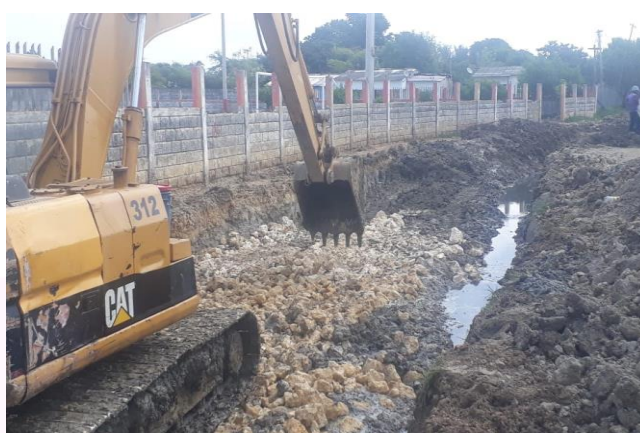
- 4. Como la excavación de la obra en total fue de 0.90 mts de profundidad, tal como se determinó en la OBSERVACION No 5.3: ítem 2.1 Excavación húmeda a Maquina, y de acuerdo a los registros fotográficos y al análisis que se hace al respecto, de estos 0.90 mts de profundidad quedan 0.20 mts libres de altura de canal (los otros 0.20 mts se completan con el relleno de andenes para completar la altura de 0.40 mts del canal); 0.20 mts de altura de placa de pavimento; 0.10 mts de relleno de piedra triturado caliza que se colocan de base del pavimento y una capa de 0.40 mts de sub- base, mitad piedra rajón y mitad relleno seleccionado.*

Conclusión: Teniendo en cuenta que se coloca una capa de 0.40 mts de sub-base, mitad piedra rajón y mitad relleno seleccionado, lo que da un volumen para el ítem NP 01 Relleno con piedra rajón = al del ítem NP 02: Suministro de material seleccionado y relleno compactado para sub-base.
