**Asunto: Informe Definitivo Actuación Especial de Fiscalización a las Obras Publicas del Distrito de Cartagena de Indias Vigencia 2019-2020.**

La Contraloría Distrital de Cartagena de Indias, en cumplimiento del Plan de Vigilancia y Control Fiscal Territorial – PVCFT vigencia 2021, adelantó Actuación Especial de Fiscalización a las obras Publicas ejecutadas en el Distrito de Cartagena vigencia 2019-2020.

**INFORME FINAL**

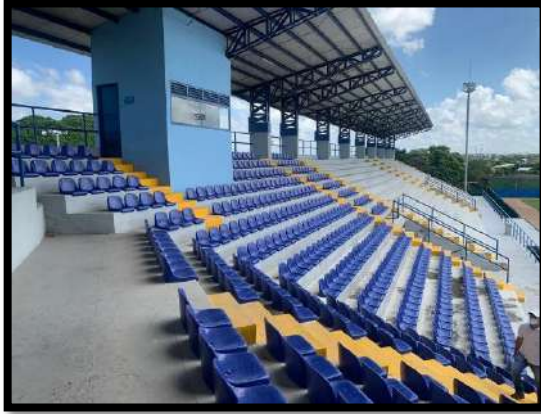
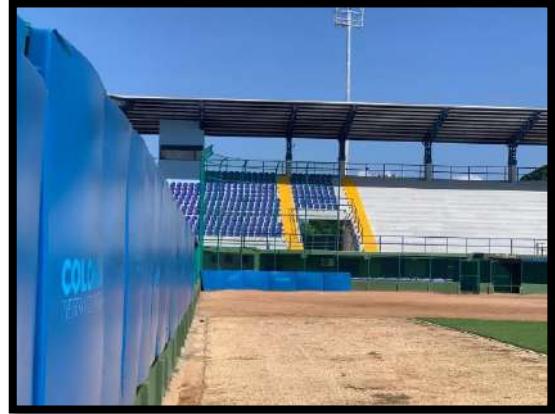
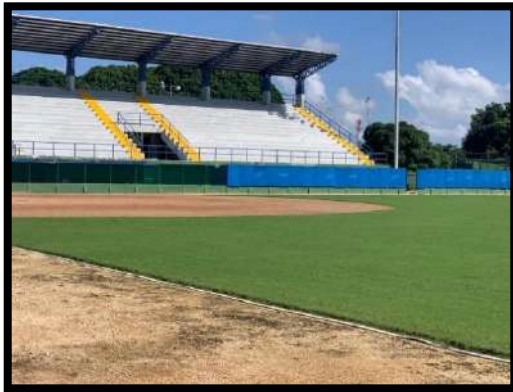
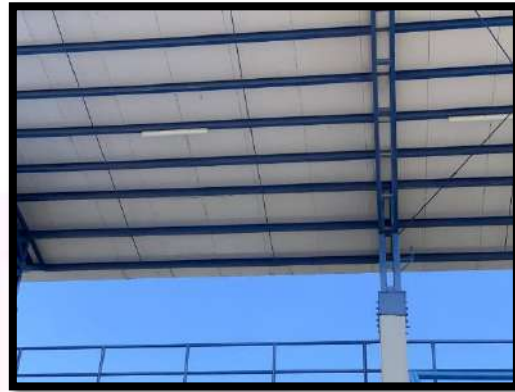
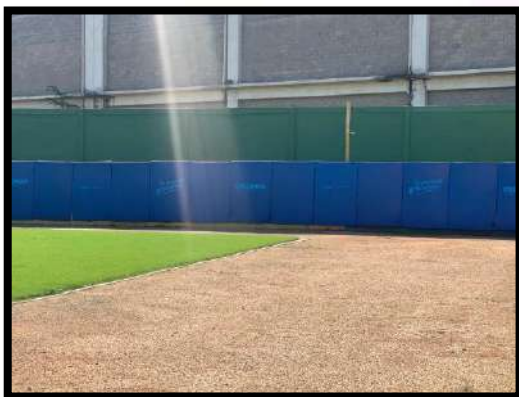
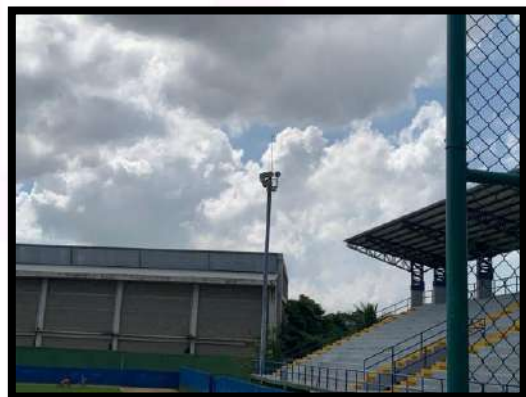
REGISTRO FOTOGRÁFICO – VISITA DE INSPECCIÓN

En el recorrido de la visita de inspección a las instalaciones del escenario deportivo, se evidencio el deterioro en poco tiempo de la pintura para piso de gradas y adén, por tanto se deja constancia que para ésta comisión evaluadora, el material aplicado no cumplio su finalidad, como evidencia se anexa fotografía tomada el día de dicha inspección:

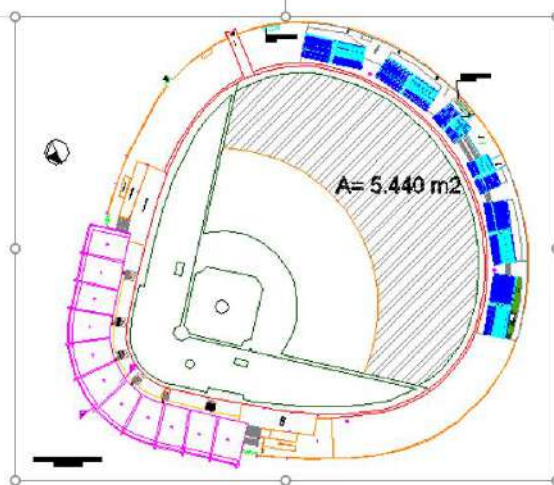
Para corroborar el cumplimiento del presente ítem y por ser obras preliminares y no verificables en visita de inspección, se toma como referencia para su análisis, las memorias de cálculo, la cual muestra un valor de 1.632 M2.

Por lo anterior, se deja constancia que, para esta comisión evaluadora, existe un presunto cobro por cantidad no ejecutada de 1.242,17 M2.

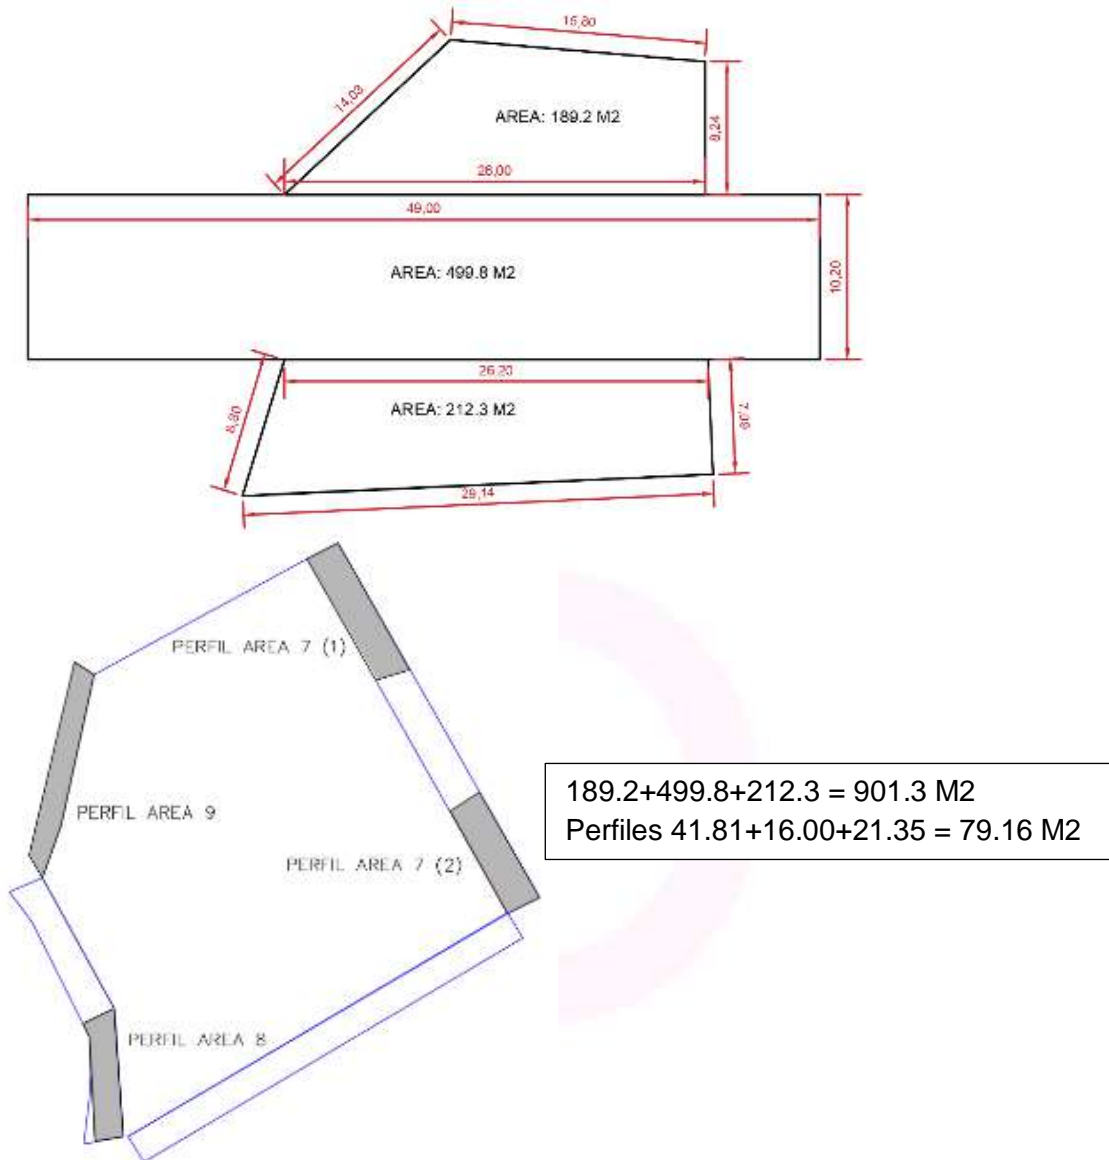
*Levantamiento realizado por auditoria*

CANTIDAD VERIFICADA EN VISITA TECNICA: 980.4 M2

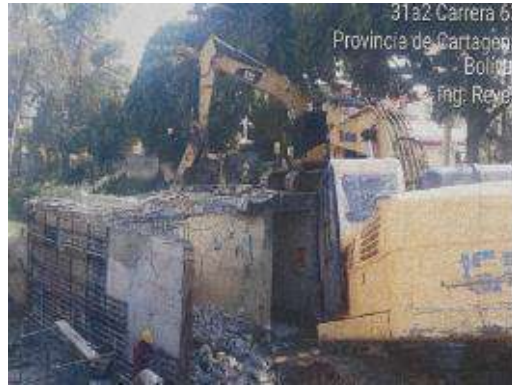
- ITEM 2. DEMOLICION DE ESTRUCTURA DE PUENTE EXISTENTE INCL RETIRO

presentada por la Secretaría de Infraestructura a la Contraloría Distrital de Cartagena de Indias, más específicamente en los informes de interventoría, se pueden observar registros fotográficos, alusivos a esta actividad.

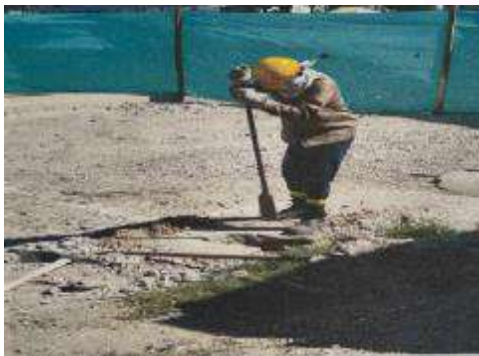
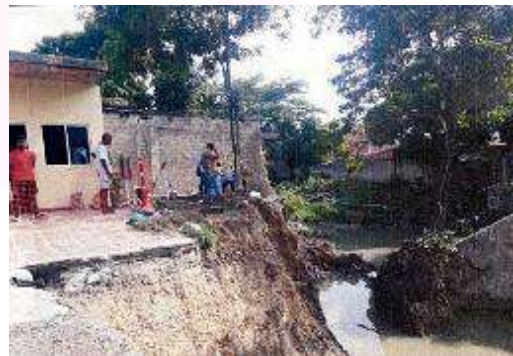
- ITEM 5. AFECTACIONES A REDES DE SERVICIOS PUBLICOS (GAS, AGUA, ALCANT ETC)

Se trata de un ítem no verificable en visita técnica, por ser obras preliminares no son observables mediante inspección ocular, sin embargo, en la documentación presentada por la Secretaría de Infraestructura a la Contraloría Distrital de Cartagena de Indias, más específicamente en los informes de interventoría, se pueden observar registros fotográficos, alusivos a esta actividad.

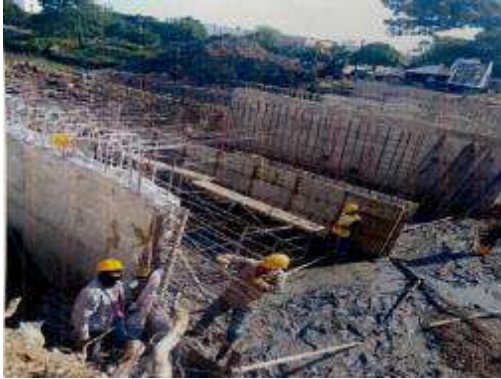
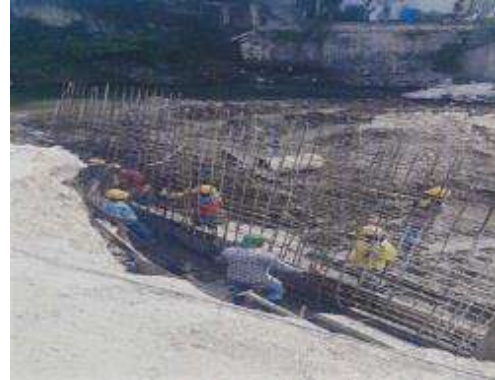
- ITEM 7. ACERO DE REFUERZO

No se aportan planos, pero se realiza relación de los kg de acero reportados, con el concreto utilizado, y estos se encuentran dentro de los rangos.

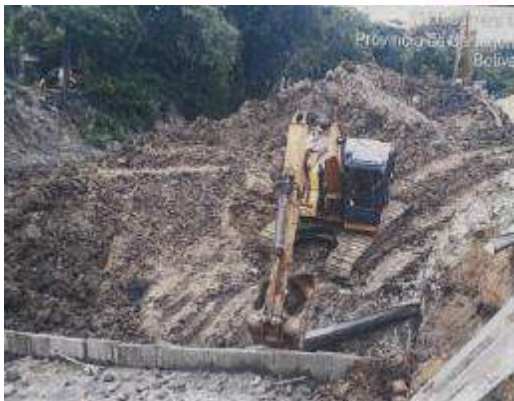
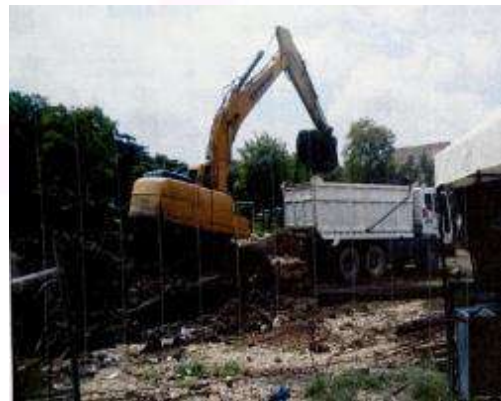
- ITEM 10. RETIRO DE MATERIAL (CON DISPOSICION FINAL RELLENO SANITARIO AUTORIZADO)

Se evidencia en las fotografías la actividad de retiro de material, sin embargo, una vez realizada la inspección sobre la documentación contractual soportada, no se evidencia certificación o constancia alguna emitida por los sitios autorizados para la disposición final del material sobrante, que permitan ingerir que tales obligaciones se cumplieron a cabalidad.

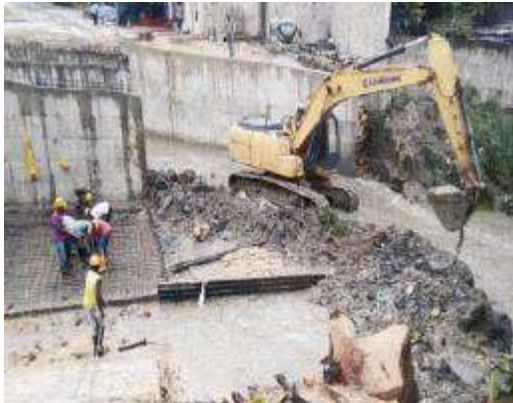
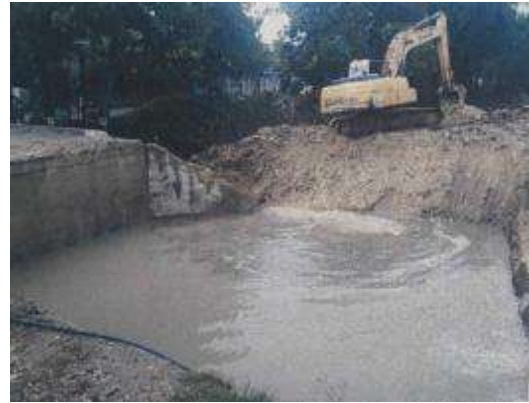
- ITEM 11. MANEJO DE AGUAS

Se trata de un ítem no verificable en visita técnica, por ser obras preliminares no son observables mediante inspección ocular, sin embargo, en la documentación presentada por la Secretaría de Infraestructura a la Contraloría Distrital de Cartagena de Indias, más específicamente en los informes de interventoría, se pueden observar registros fotográficos, alusivos a esta actividad.

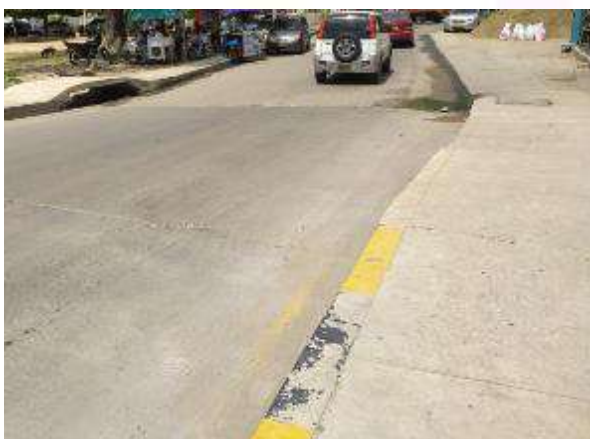
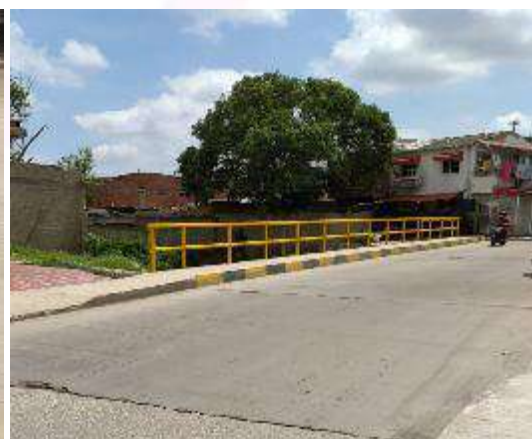
- ITEM 12. BORDILLOS EN CONCRETO 15 X 25 CM

CANTIDAD VERIFICADA EN VISITA TÉCNICA: 107,9 ML.

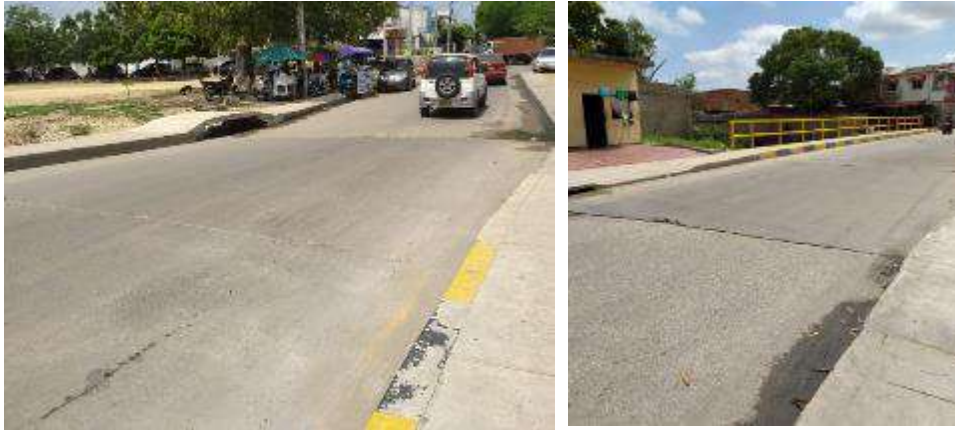
- ITEM 15. PAVIMENTO DE ACCESO AL PUENTE FC= 600 PSI A LA FLEX E= 0,22 ACELERADO A 3 DIAS

CANTIDAD VERIFICADA EN VISITA TECNICA: 238,68 M2

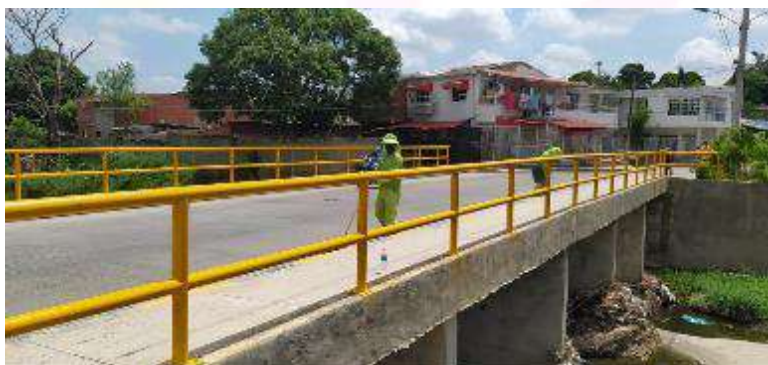
- ITEM 16. SUMINISTRO E INSTALACION DE BARANDA DE PROTECCION EN TUBERIA GALVANIZADA DIAMETRO 3" ESPESOR 0.098", MODULOS DE 2 MT DOS LINEAS TRANSVERSALES Y ALTURA 1.0 MT, PLACA DE ANCLAJE E= ¼" Y 4 PERNOS DE ANCLAJE DE ½" X 3 ¾" – INCLUYE PINTURA ANTICORROSIVA AMARILLA CATERPILLAR

CANTIDAD VERIFICADA EN VISITA TECNICA: 54 ML

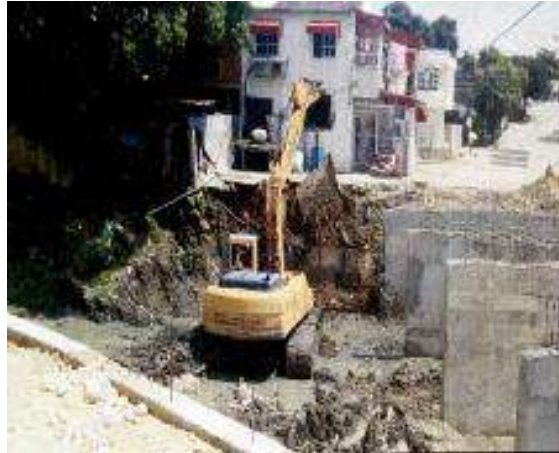
- ITEM 17. ENTIBADO DE MADERA (GATOS, CERCHAS Y TABLEROS)

Se trata de un ítem no verificable en visita técnica, por ser obras preliminares no son observables mediante inspección ocular, sin embargo, en la documentación presentada por la Secretaría de Infraestructura a la Contraloría Distrital de Cartagena de Indias, más específicamente en los informes de interventoría, se pueden observar registros que evidencian esta actividad.

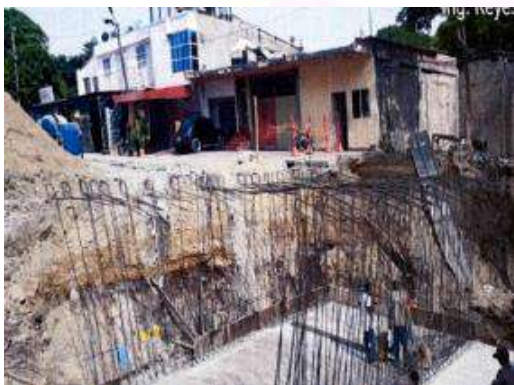
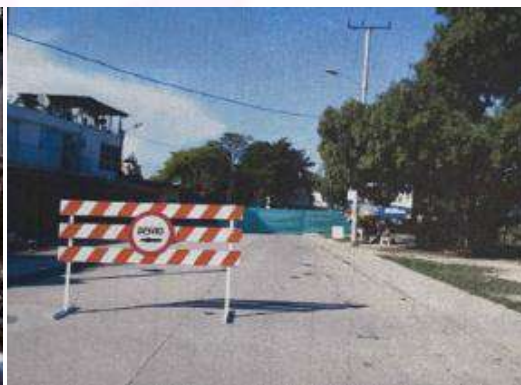
Se trata de un ítem no verificable en visita técnica, por ser obras preliminares no son observables mediante inspección ocular, sin embargo, en la documentación presentada por la Secretaría de Infraestructura a la Contraloría Distrital de Cartagena de Indias, más específicamente en los informes de interventoría, se pueden observar registros fotográficos que evidencian esta actividad.

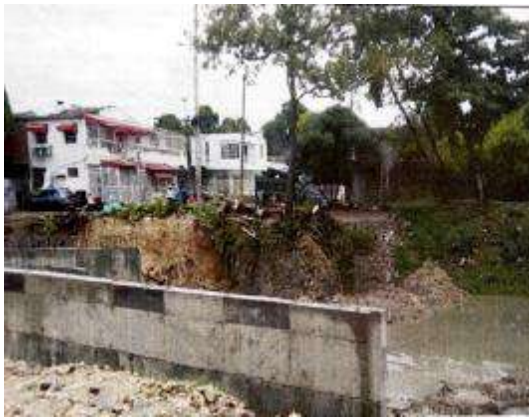
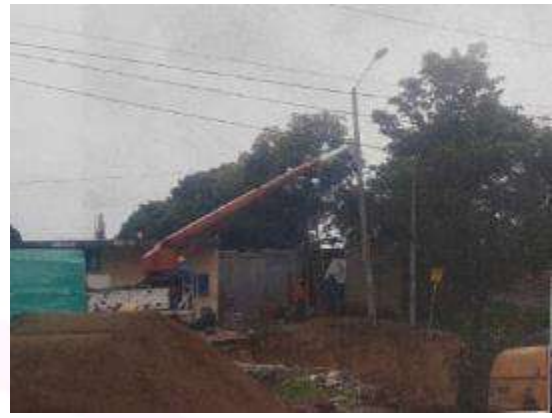
- ITEM 20. IMPACTO URBANO

CANTIDAD EJECUTADA SEGÚN ACTA FINAL DE OBRA: 1 GL

Se trata de un ítem no verificable en visita técnica, por ser obras preliminares no son observables mediante inspección ocular, sin embargo, en la documentación presentada por la Secretaría de Infraestructura a la Contraloría Distrital de Cartagena de Indias, más específicamente en los informes de interventoría, se pueden observar registros fotográficos que evidencian esta actividad.

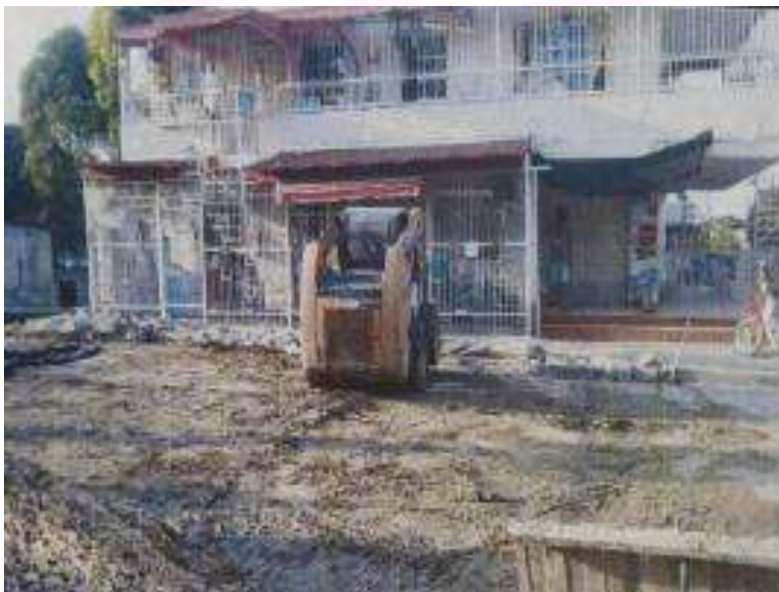
- ITEM NP 23. CORTE DE AREA DE LA CALZADA

CANTIDAD EJECUTADA SEGÚN ACTA FINAL DE OBRA: 119,34 ML

CANTIDAD VERIFICADA EN VISITA TECNICA: 119,34 ML

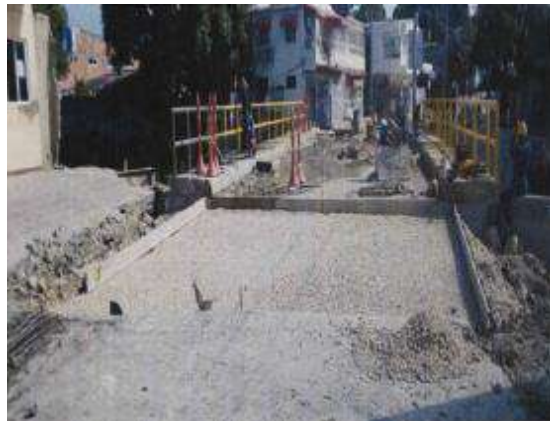
- ITEM NP 24. SUMINISTRO Y COLOCACION DE TRITURADO

CANTIDAD VERIFICADA EN VISITA TECNICA: 71,6 M2

Es un ítem no verificable en sitio, pero mediante registro fotográfico se comprueba la ejecución de esta actividad. El área se verifica en visita técnica realizada por la Contraloría Distrital de Cartagena.

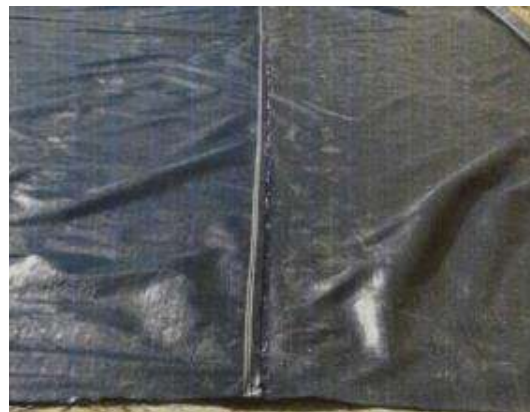
- ITEM NP 25. SUMINISTRO Y COLOCACION DE GEOTEXTIL

CANTIDAD EJECUTADA SEGÚN ACTA FINAL DE OBRA: 238,68 M2

CANTIDAD VERIFICADA EN VISITA TECNICA: 238,68 M2

Es un ítem no verificable en sitio, pero mediante registro fotográfico se comprueba la ejecución de esta actividad. El área se verifica en visita técnica realizada por la Contraloría Distrital de Cartagena.

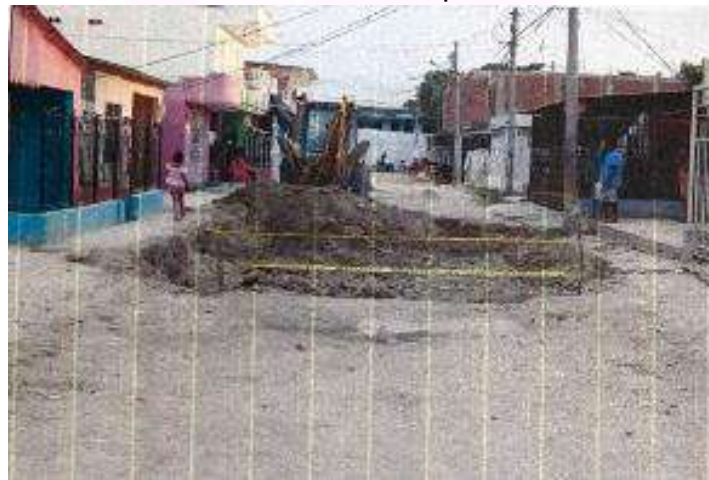
- ITEM 6. CORTE EN AREA DE CALZADA

CANTIDAD EJECUTADA SEGÚN ACTA FINAL DE OBRA: 586,69 ML

Se trata de un ítem no verificable mediante visita técnica, sin embargo, teniendo en cuenta la información presentada en memorias de cálculo, se verifica que las medidas están de acuerdo a las medidas que existen en sitio.

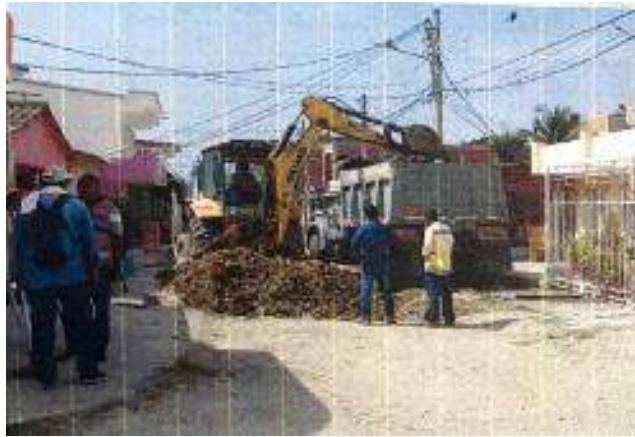
- ITEM 7. RETIRO DE MATERIAL INCLUYE: CARGUE, TRANSPORTE Y DISPOSICION FINAL AUTORIZADO POR A. AMB.

CANTIDAD VERIFICADA EN VISITA TECNICA: 809,76 M3

Se encuentra acorde a las medidas soportadas en ítem 6

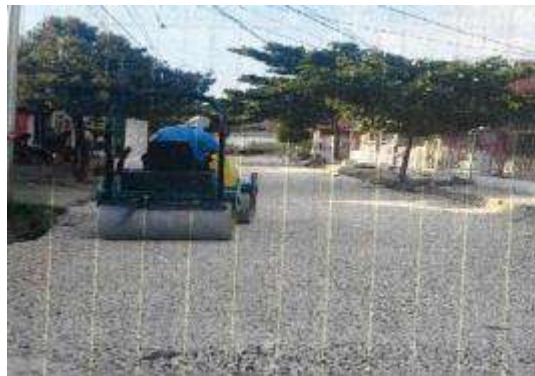
- ITEM 9. RELLENO MATERIAL SELECCIONADO CALIZO TRITURADO

CANTIDAD EJECUTADA SEGÚN ACTA FINAL DE OBRA: 330,33 M3

CANTIDAD VERIFICADA EN VISITA TECNICA: 330.33 M3

Se trata de un ítem no verificable mediante visita técnica, sin embargo, mediante registro fotográfico se evidencia que la actividad fue realizada, además las medidas en área son acordes a las medidas verificadas en visita técnica.

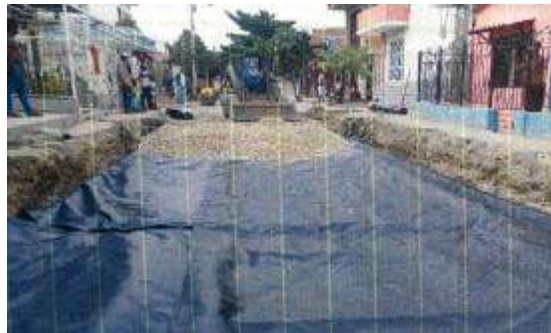
- ITEM 10. GEOTEXTIL T-2400 COLOCADO EN LA SUBRASANTE CONFORMADA

CANTIDAD EJECUTADA SEGÚN ACTA FINAL DE OBRA: 1008,84 M2

Se trata de un ítem no verificable mediante visita técnica, sin embargo, en la documentación presentada por el Distrito Turístico y Cultural de Cartagena de Indias a la Contraloría Distrital de Cartagena de Indias, más específicamente en los informes de interventoría, se puede observar en registros fotográficos, alusivos a esta actividad.

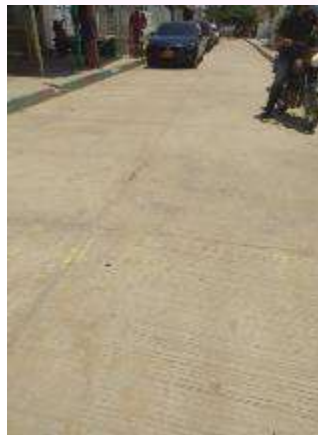
- ITEM 11. PAVIMENTO EN CONCRETO MR-41 E=20 CM (INCLUYE REFUERZO EN DOVELAS EN CANASTILLA DE ¼", PASADORES DE 1" L=0,40 M C/ 30 CM, HIERRO DE AMARRE DE ½" L=80 CM, C/ M), PLASTICO, ANTISOL Y FORMALETERIA

CANTIDAD EJECUTADA SEGÚN ACTA FINAL DE OBRA: 876,81 M2

CANTIDAD VERIFICADA EN VISITA TECNICA: 876,81 M2

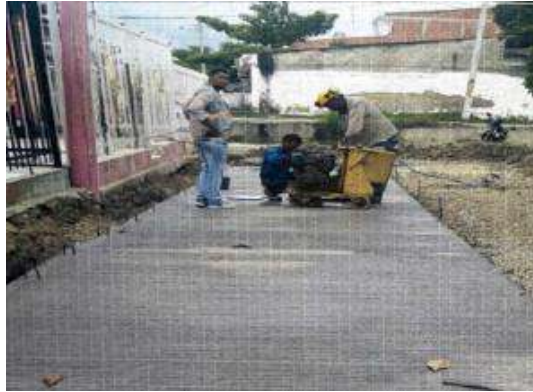
- ITEM 12. CORTES Y SELLOS DE JUNTA CON POLIURETANO

CANTIDAD EJECUTADA SEGÚN ACTA FINAL DE OBRA: 578,23 ML

CANTIDAD VERIFICADA EN VISITA TECNICA: 578,23 M2

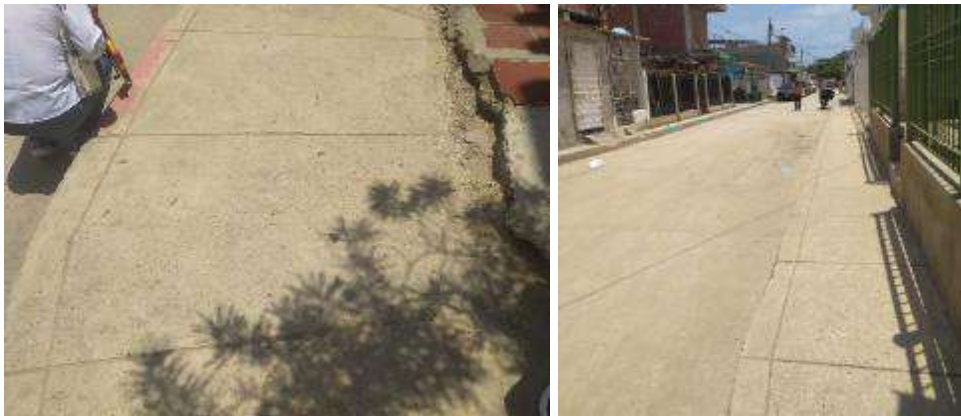
- 16. ANDEN EN CONCRETO DE RESISTENCIA A LA COMPRESION DE 3000 PSI E= 0,075 CM

CANTIDAD EJECUTADA SEGÚN ACTA FINAL DE OBRA: 325,4 M2

CANTIDAD VERIFICADA EN VISITA TECNICA: 325,4 M2

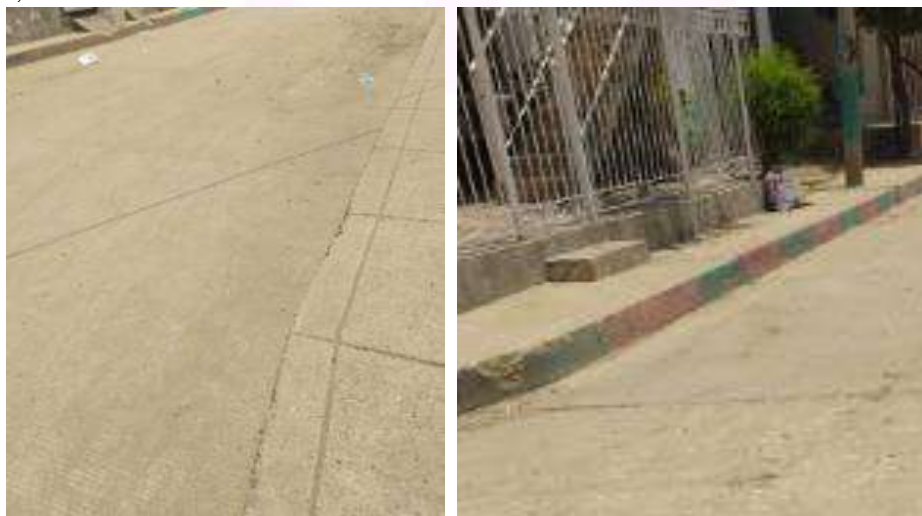
- ITEM 17. BORDILLO EN CONCRETO DE RESISTENCIA A LA COMPRESION DE 3000 PSI DE 0,15 X 0,25 H= 0,25 CM

CANTIDAD EJECUTADA SEGÚN ACTA FINAL DE OBRA: 325,4 M2

CANTIDAD VERIFICADA EN VISITA TECNICA: 325,4 ML

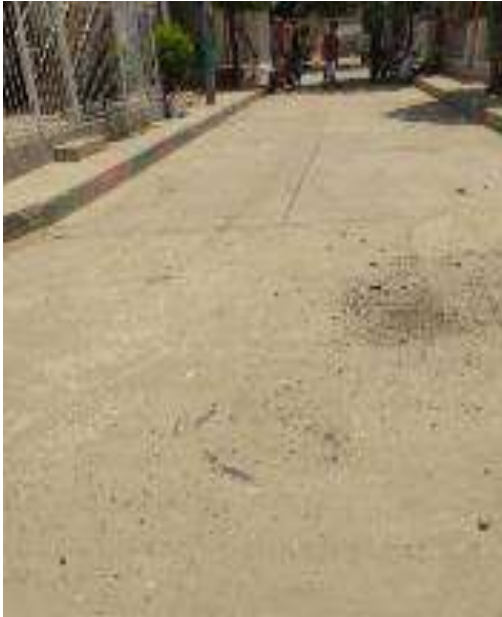
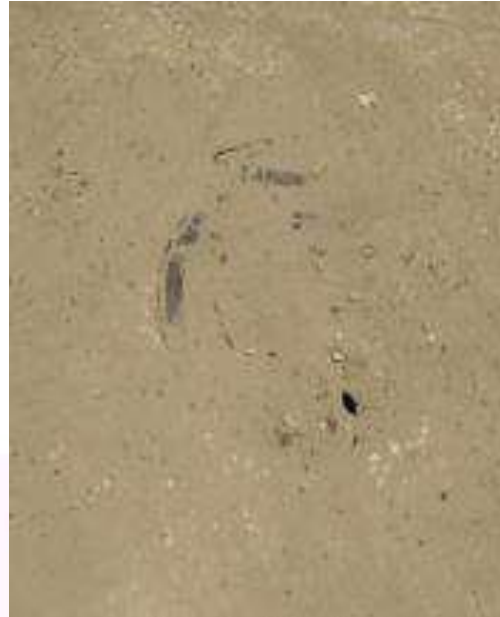
- ITEM 18. NIVELACION Y RECONSTRUCCION DE TAPA REGISTRO

CANTIDAD VERIFICADA EN VISITA TECNICA: 2 UN

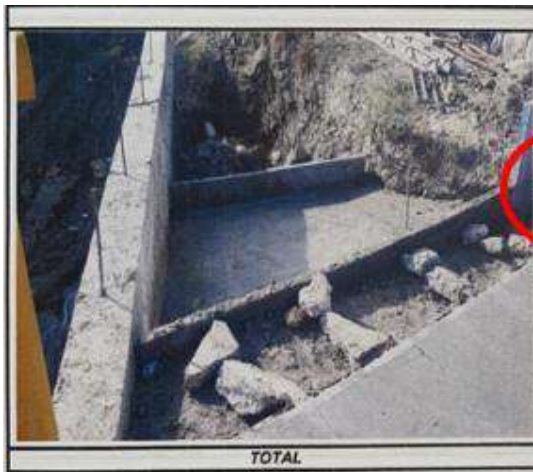
1. En acta 2 la cobran nuevamente (como lo muestra lo encerrado en el círculo rojo):

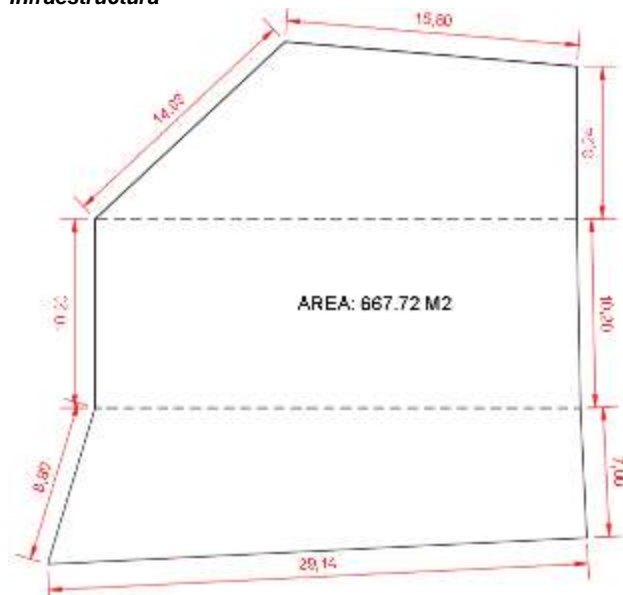
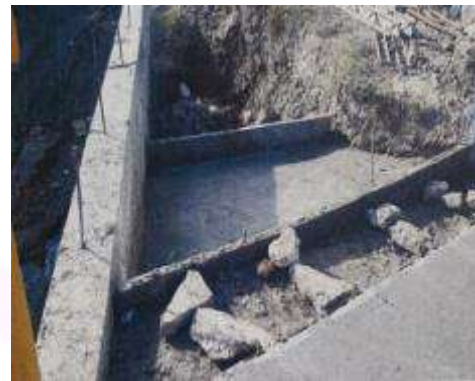
En el registro fotográfico aportado no se evidencia el espesor del concreto ciclópeo.

Area  $667.72 * 0.60 = 400.632$  M<sup>3</sup>  
Perfiles  $127.05 * 0.60 = 76.23$  M<sup>3</sup>  
Total 476.862 M<sup>3</sup>

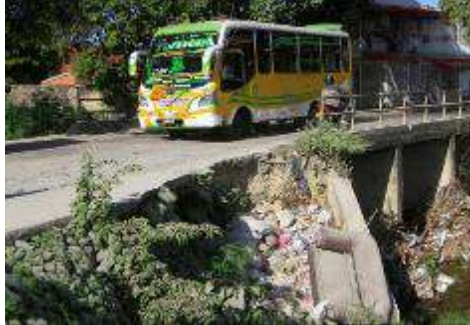
estaba el sitio antes de ser intervenido. No hay evidencias de donde pudo haberse realizado esta excavación reportada.

*Foto estado del puente antes de ser intervenido. Fuente: El Universal diciembre 26 de 2017*

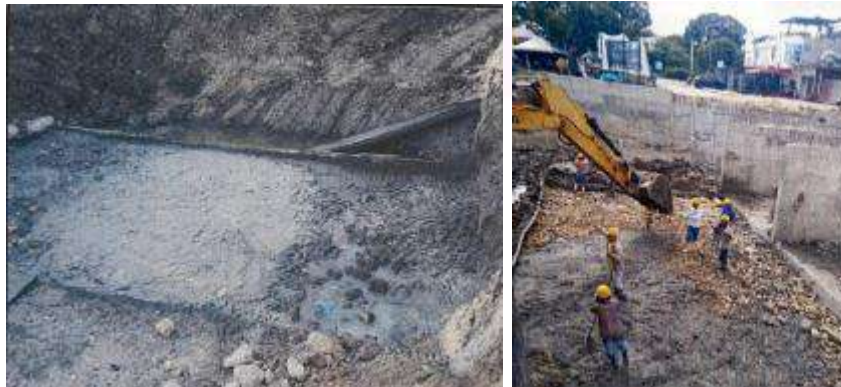
- ITEM 6. SOLADO E= 0,5 MT FC= 2500 PSI

CANTIDAD EJECUTADA SEGÚN ACTA FINAL DE OBRA: 758,64 M2

CANTIDAD VERIFICADA EN VISITA TECNICA: 528.55 M2

Area Total verificada en visita tecnica: 794.77M2

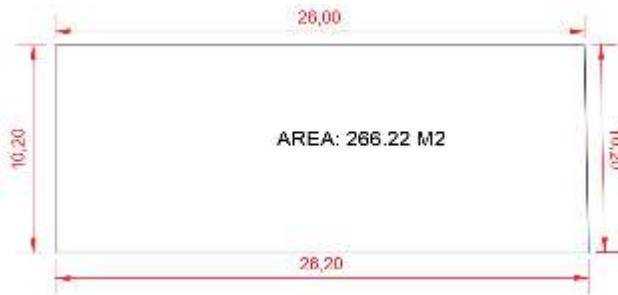
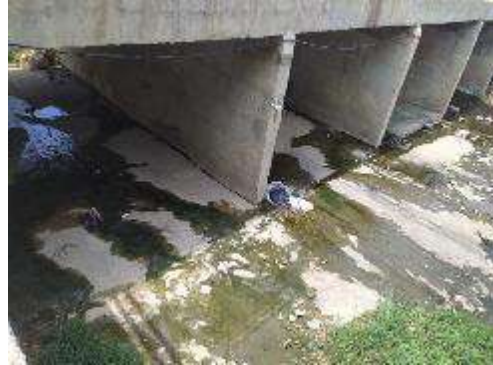
CANTIDAD VERIFICADA EN VISITA TECNICA: 93.1 M3

$$266.22 * 0.35 = 93.1 \text{ M3}$$

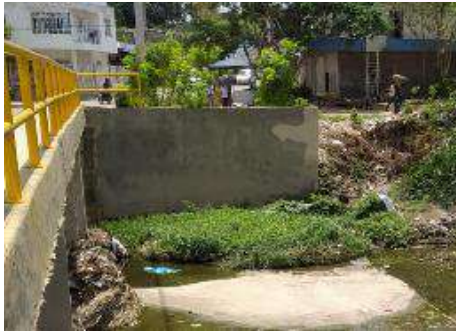
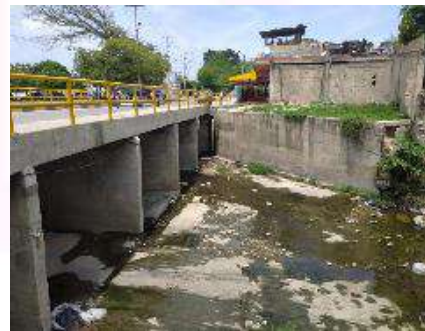
- ITEM 9. CONCRETO MURO, ALETAS Y PLACA SUP. 4000 PSI, INCL VIGA LONG DE 30X30

CANTIDAD VERIFICADA EN VISITA TECNICA: 207,37 M3

$$\begin{aligned} \text{Muros: } & 10.2 * 0.34 * 3.48 (6\text{un}) = 72.41 \text{ M3} \\ \text{Aleta 1: } & 8.30 * 3.84 * 0.34 = 10.83 \text{ M3} \\ \text{Aleta 2: } & 8.24 * 3.84 * 0.34 = 10.75 \\ \text{Aletas 3 y 4: } & 14 * 3.84 * 0.34 (2\text{un}) = 36.54 \text{ M3} \\ \text{Placa superior: } & 27 * 10.2 * 0.22 = 60.58 \text{ M3} \\ \text{Zapatatas} & = 16.26 \\ \text{Total} & = 207.37 \text{ M3} \end{aligned}$$

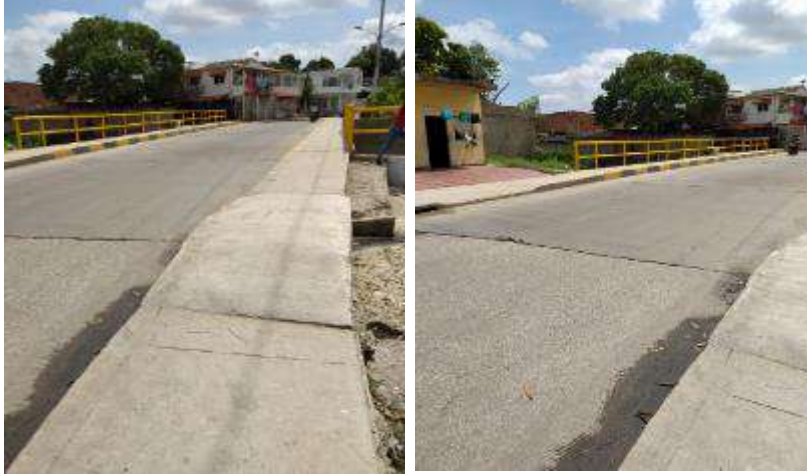
- ITEM 13. ANDEN EN CONCRETO 3500 PSI E=0,075 M

CANTIDAD VERIFICADA EN VISITA TECNICA: 121,99 M2

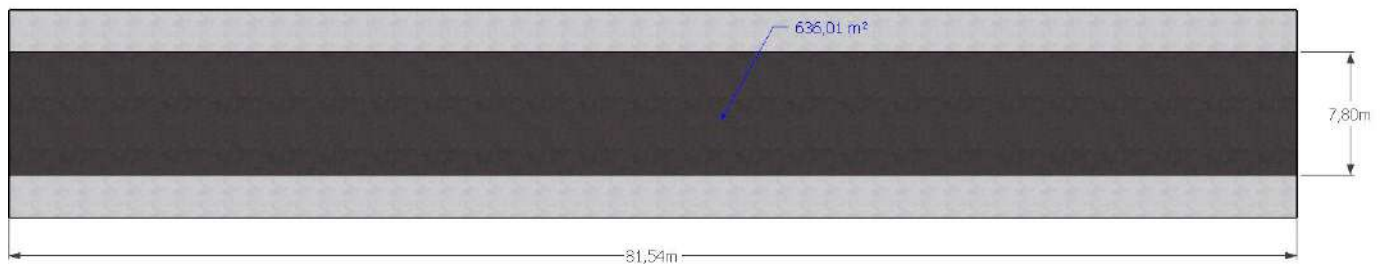
CANTIDAD EJECUTADA SEGÚN ACTA FINAL DE OBRA: 636 M2

CANTIDAD VERIFICADA EN VISITA TECNICA: 636 M2

Largo: 81.54m

Ancho: 7.8m

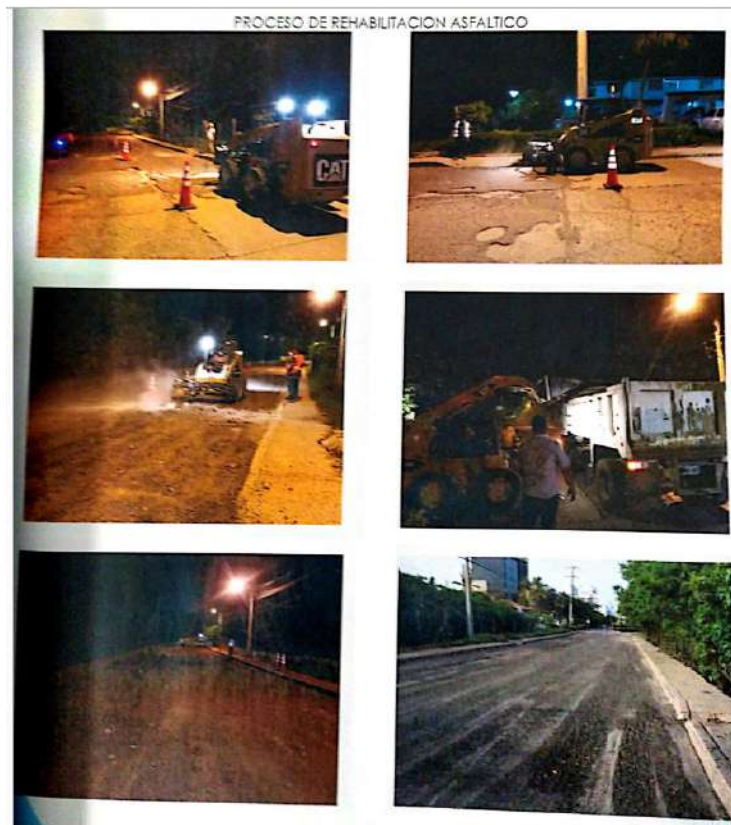
CANTIDAD EJECUTADA SEGÚN ACTA FINAL DE OBRA: 636 M3

Se trata de un ítem no verificable en visita técnica, por ser obras preliminares no son observables mediante inspección ocular, sin embargo, en la documentación presentada por la Secretaría de Infraestructura a la Contraloría Distrital de Cartagena de Indias, correspondiente a los informes de supervisión, se pueden observar registros fotográficos, alusivos a esta actividad.

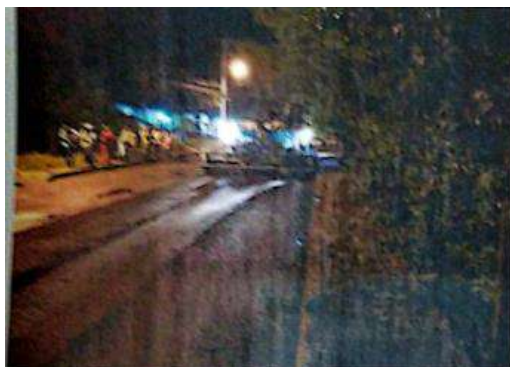
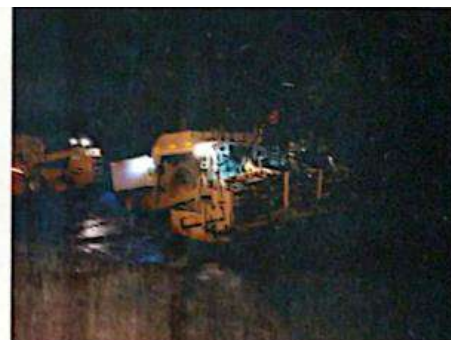
ITEM No. 3.2 COLOCACIÓN Y COMPACTACIÓN DE MEZCLA ASFÁLTICA DE CALIENTE (e: 10cm).

Tal como se pudo corroborar en la visita técnica este ítem cumple con lo pactado en el contrato.

CANTIDAD EJECUTADA SEGÚN ACTA FINAL DE OBRA: 636 m<sup>2</sup>

CANTIDAD VERIFICADA EN VISITA TECNICA: 636 m<sup>2</sup>

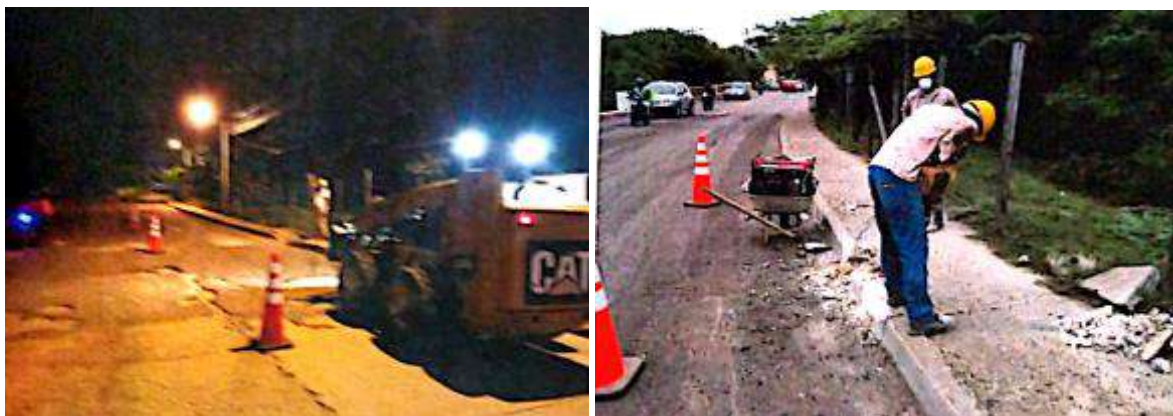
### ITEM 3.3 SEÑALIZACIÓN Y MANEJO DE TRAFICO.

CANTIDAD VERIFICADA EN VISITA TECNICA: 1

Se trata de un ítem no verificable en visita técnica, por ser obras preliminares no son observables mediante inspección ocular, sin embargo, en la documentación presentada por la Secretaría de Infraestructura a la Contraloría Distrital de Cartagena de Indias, correspondiente a los informes de supervisión, se pueden observar registros fotográficos, alusivos a esta actividad.

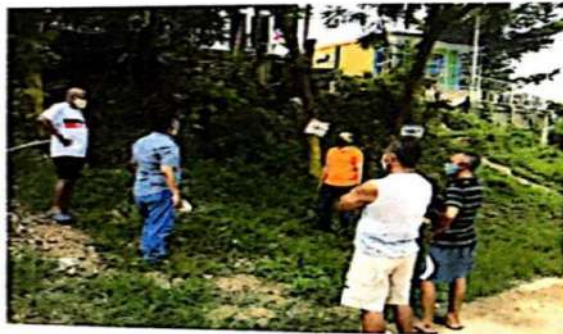
- ITEM 1.01 = DESMONTE Y LIMPIEZA

Para esta actividad el contratista reporta una cantidad final de 47.7M2. . Luego de haber realizado la visita técnica en el lugar de la obra, se hizo el levantamiento tomando todas las medidas pertinentes con los respectivos elementos de medición; posteriormente se realizaron los respectivos cálculos, y se tomó como referencia informes de supervisión de obra y memorias de cálculo, donde pudimos constatar que el área de intervención corresponde a 43.25m<sup>2</sup>, por lo tanto, se evidencia una diferencia de mayor cantidad a la realmente ejecutada por 4.45 M2.

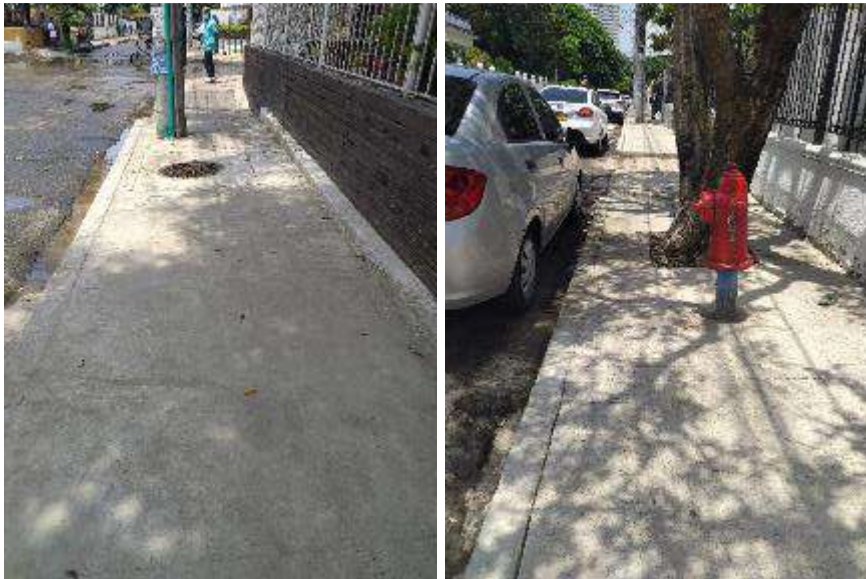
## REGISTRO FOTOGRAFICO TOMADO EN VISITA TECNICA

A continuación se relacionan los items de obra que no pudieron ser avalados por esta comisión, debido a que dentro de la documentación soportada por el sujeto de control, no se encontraron evidencias que demostraran el proceso de su intervención, teniendo en cuenta que por ser items no verificable o cuantificables en sitio, o en su defecto preliminares, se determina su cumplimiento a través de los informes de interventoría o memorias de cálculo, de acuerdo a registros fotográficos donde se evidencie su estado inicial y final.

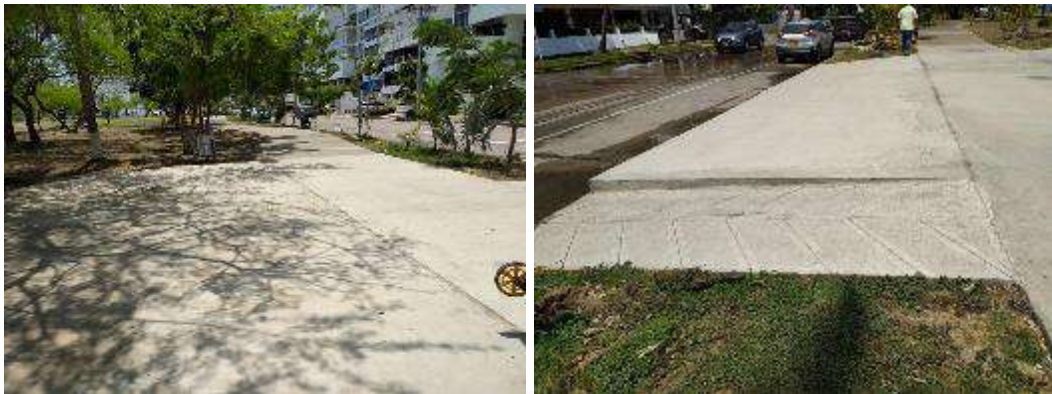
### REGISTRO FOTOGRAFICO TOMADO EN VISITA TECNICA

A continuación se relacionan los ítems de obra que no pudieron ser avalados por esta comisión, debido a que dentro de la documentación soportada por el sujeto de control, no se encontraron evidencias que demostraran el proceso de su intervención, teniendo en cuenta que por ser ítems no verificable o cuantificables en sitio, o en su defecto preliminares, se determina su cumplimiento a través de los informes de interventoría o memorias de cálculo, de acuerdo a registros fotográficos donde se evidencie su estado inicial y final.

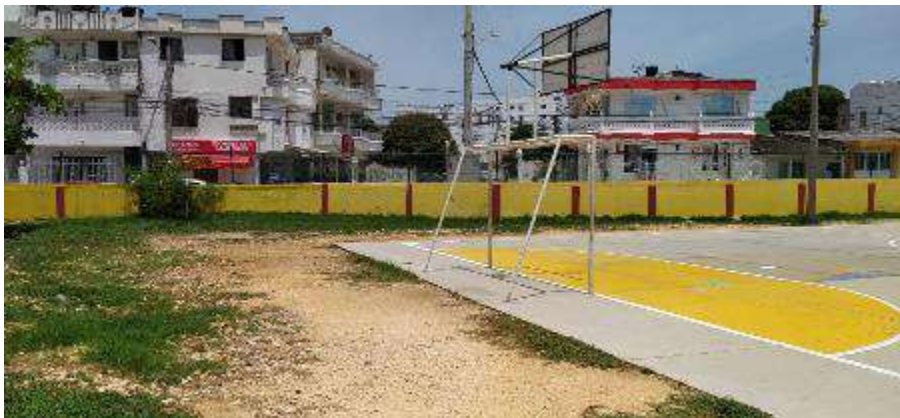
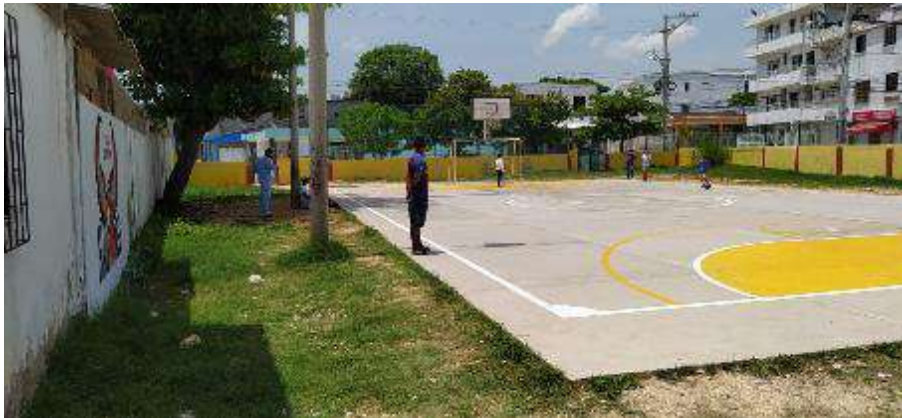
### REGISTRO FOTOGRAFICO TOMADO EN VISITA TECNICA

A continuación se relacionan los items de obra que no pudieron ser avalados por esta comisión, debido a que dentro de la documentación soportada por el sujeto de control, no se encontraron evidencias que demostraran el proceso de su intervención, teniendo en cuenta que por ser items no verificable o cuantificables en sitio, o en su defecto preliminares, se determina su cumplimiento a través de los informes de interventoría o memorias de cálculo, de acuerdo a registros fotográficos donde se evidencie su estado inicial y final.

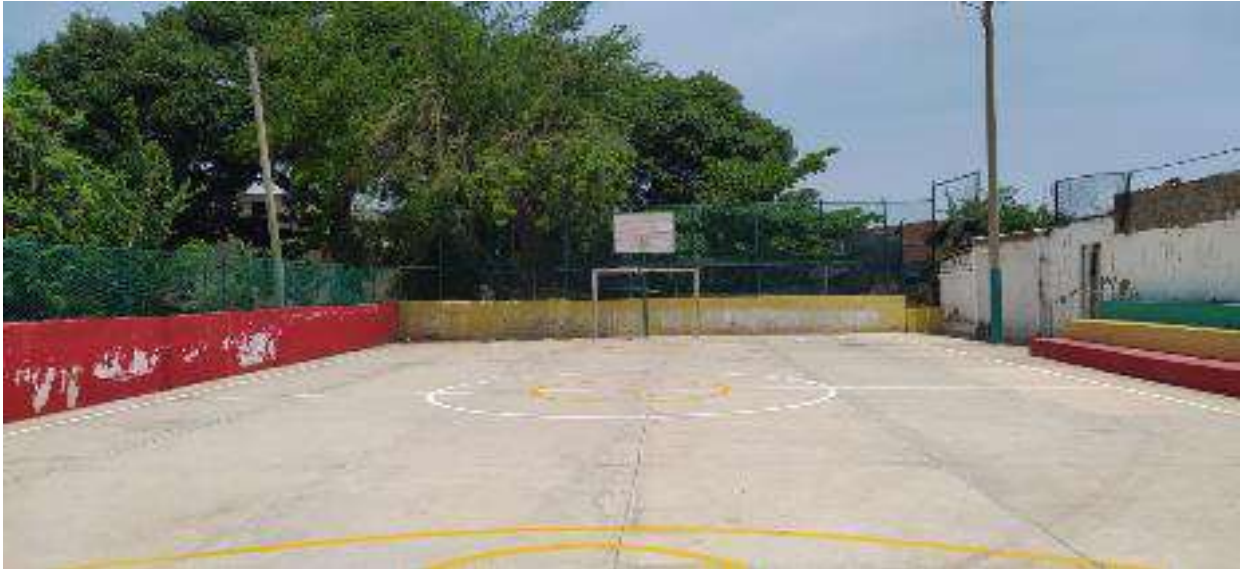
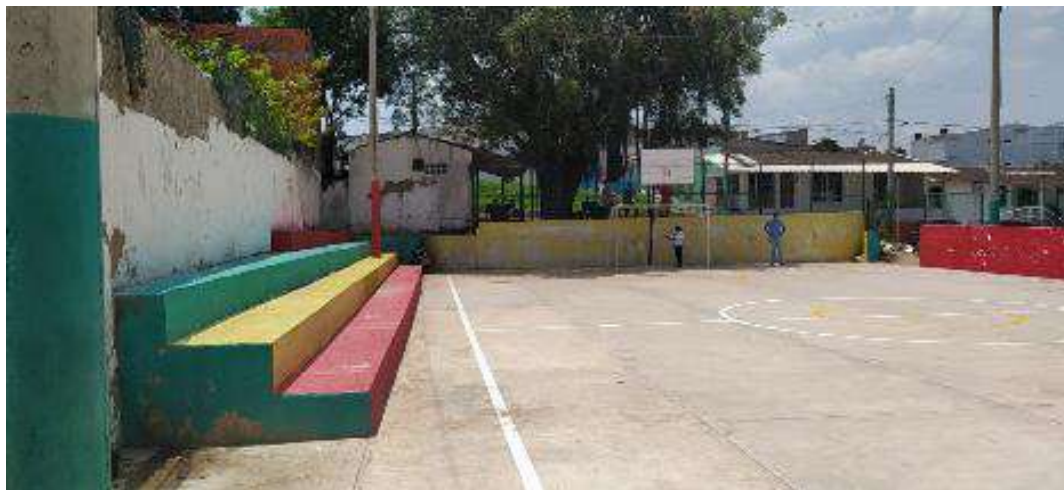
**REGISTRO FOTOGRAFICO TOMADO EN VISITA TECNICA**

A continuación se relacionan los items de obra que no pudieron ser avalados por esta comisión, debido a que dentro de la documentación soportada por el sujeto de control, no se encontraron evidencias que demostraran el proceso de su intervención, teniendo en cuenta que por ser items no verificable o cuantificables en sitio, o en su defecto preliminares, se determina su cumplimiento a través de los informes de interventoría o memorias de cálculo, de acuerdo a registros fotográficos donde se evidencie su estado inicial y final.

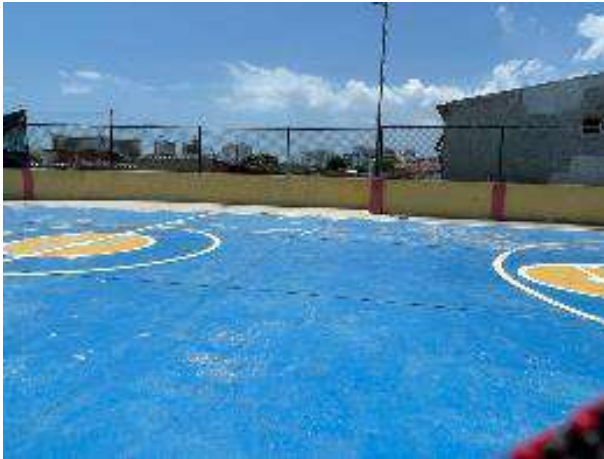
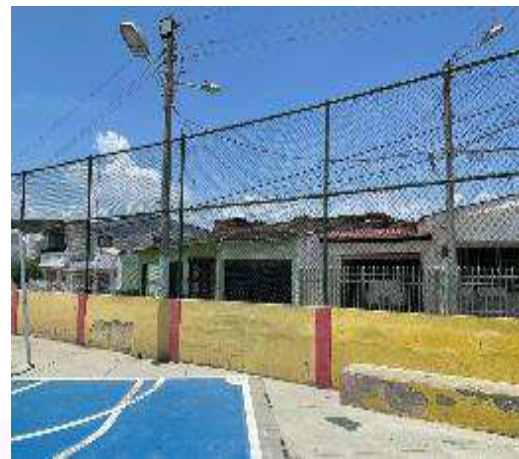
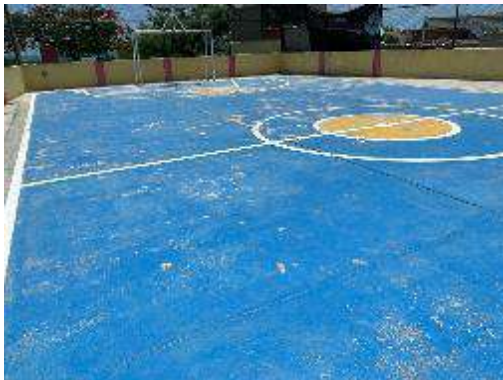
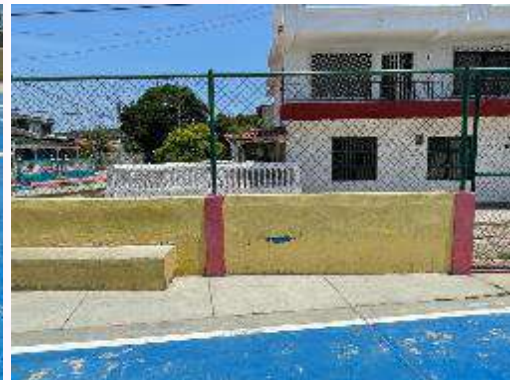
**REGISTRO FOTOGRAFICO TOMADO EN VISITA TECNICA**

A continuación se relacionan los items de obra que no pudieron ser avalados por esta comisión, debido a que dentro de la documentación soportada por el sujeto de control, no se encontraron evidencias que demostraran el proceso de su intervención, teniendo en cuenta que por ser items no verificable o cuantificables en sitio, o en su defecto preliminares, se determina su cumplimiento a través de los informes de interventoría o memorias de cálculo, de acuerdo a registros fotográficos donde se evidencie su estado inicial y final.
