**Asunto: Informe Definitivo Actuación Especial de Fiscalización a las Obras Publicas del Distrito de Cartagena de Indias Vigencia 2019-2020.**

La Contraloría Distrital de Cartagena de Indias, en cumplimiento del Plan de Vigilancia y Control Fiscal Territorial – PVCFT vigencia 2021, adelantó Actuación Especial de Fiscalización a las obras Publicas ejecutadas en el Distrito de Cartagena vigencia 2019-2020.

**INFORME FINAL**

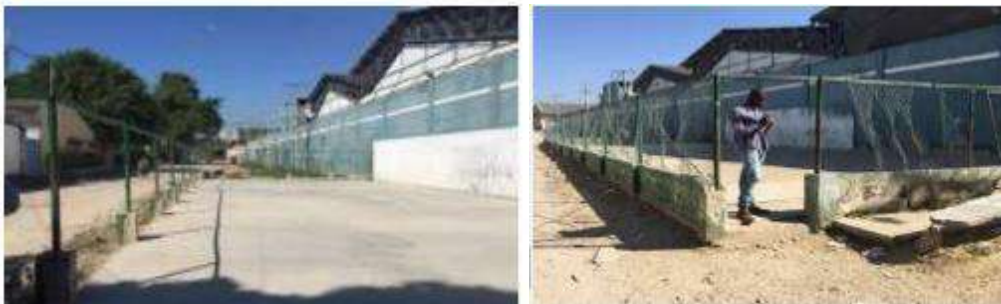
*Fotos tomadas del informe de Interventoría*

En registro fotográfico existentes en los informes de interventoría se evidencia que existía una placa y no se muestra ningún registro de que esa placa haya sido demolida y fundida nuevamente.

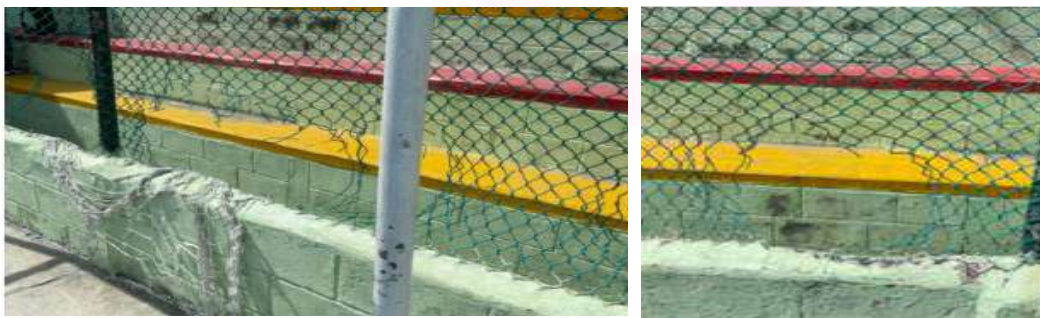
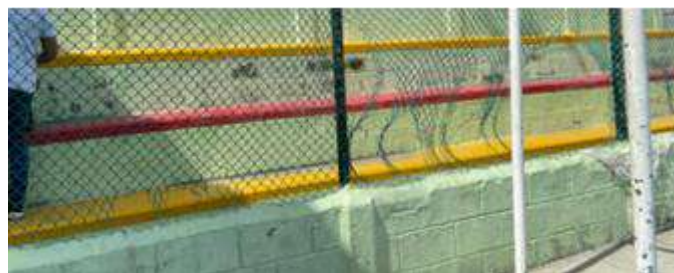
Sin embargo, se evidencian cambios en las actas de recibo parcial respecto a los ítems de obra previstos inicialmente, como es el caso del ítem 4.8 *“SUMINISTRO E INSTALACIÓN DE MALLA CICLÓN 2x2, CAL 10 FORRADA EN PVC, ( pintada con anticorrosivo y acabado, sujeta con varilla o platina soldada), INCLUYE TUBO PARAL GALVANIZADO DE Ø=2 ”*, donde se le disminuye la cantidad de obra a ejecutar (m2) y se reemplaza por la malla deportiva de nylon de alta resistencia para cerramiento superior, lo que ocasiona que actualmente parte del cerramiento interno de la cancha en malla ciclón, aún se encuentre en deterioro, como se observa en las imágenes anexas.

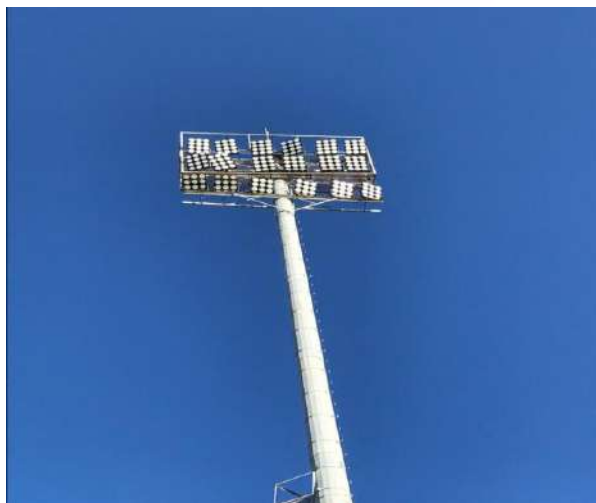
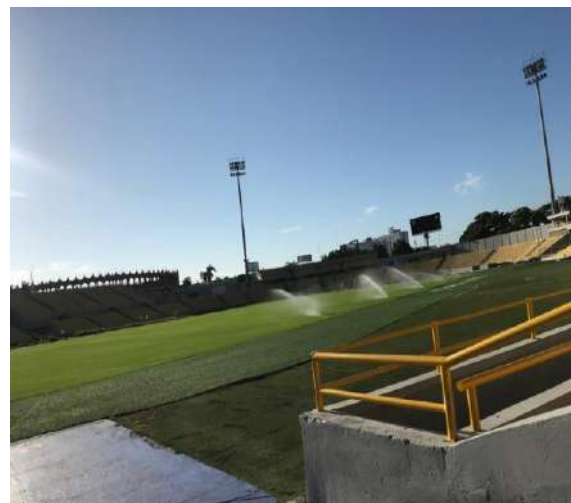
De igual forma, en la siguiente imagen se puede observar la distribución de los reflectores colocados en el estadio Jaime Morón, que no cumplen con lo descrito en el informe final de interventoría, y no coincide con las luces que tenía el estadio; en el

presupuesto del contrato está estipulado en el ítem 3.01 (Proyector LED 1400 Wath ) que debían colocarse 148 reflectores.

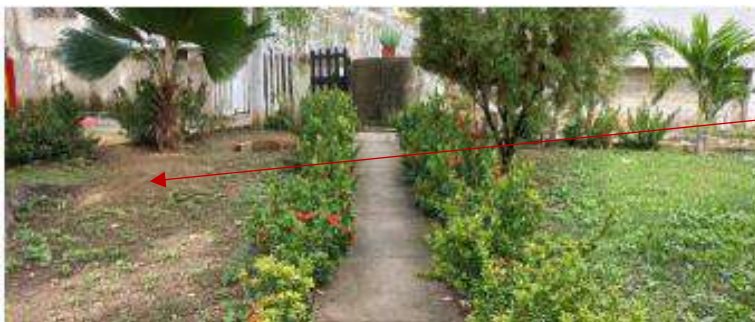
Tierra negra

En esta actividad el contratista reporta una cantidad final de 14.97 M<sup>3</sup>, luego de la visita técnica realizada a la obra, se evidenció la existencia de tierra negra, sin embargo luego de efectuar la respectiva cuantificación se establece una cantidad de 9.15 m<sup>3</sup> ejecutado, por lo tanto, se hace la observación en el entendido de que existe un presunto cobro de mayor cantidad a la realmente ejecutada por 5.82 m<sup>3</sup>.

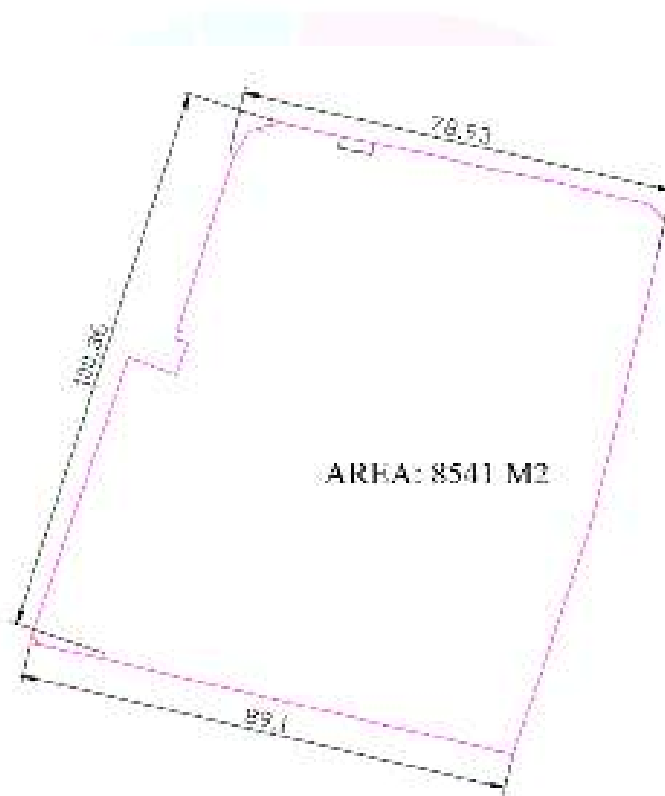
CANTIDAD VERIFICADA EN VISITA TECNICA: 8541.03 M2

Se verifican medidas del lote en visita técnica y estas se encuentran acorde a las reportadas por la entidad contratante.

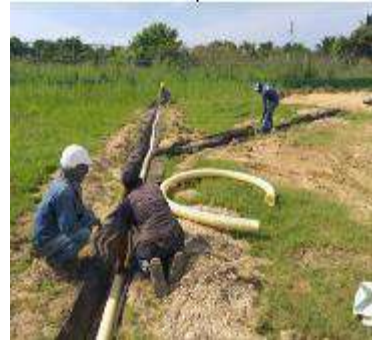
ITEM No. 1.2 DESMONTE DE ZONAS VERDES

CANTIDAD EJECUTADA SEGÚN ACTA PARCIAL DE OBRA: 240 M2  
CANTIDAD VERIFICADA EN VISITA TECNICA: 240 M2

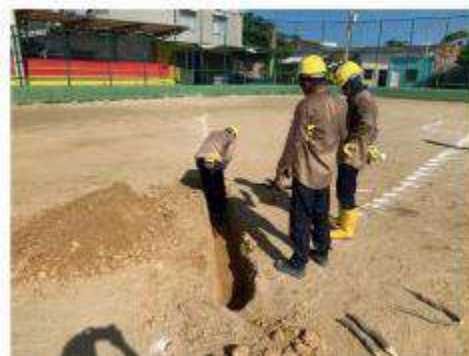
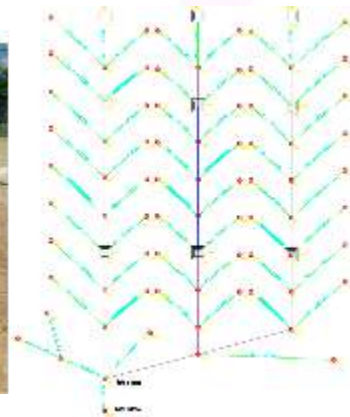
ITEM No. 2.1 EXCAVACIÓN PARA ZANJAS COLOCACIÓN DE TUBERÍAS DE DRENAJES DE 3" DE ACUERDO CON DISTRIBUCIÓN DE LAS REDES SEGÚN ESQUEMA ANEXO

CANTIDAD EJECUTADA SEGÚN ACTA PARCIAL DE OBRA: 122.28 M3  
CANTIDAD VERIFICADA EN VISITA TECNICA: 122.28 M3

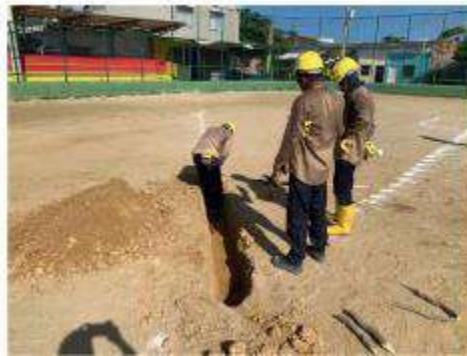
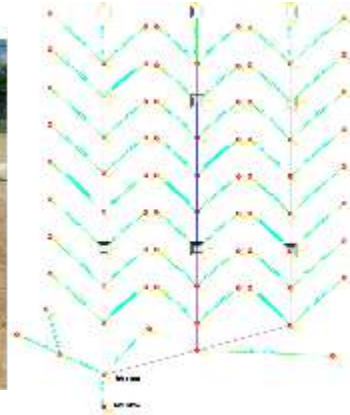
ITEM No. 2.2 EXCAVACIÓN PARA ZANJAS COLOCACIÓN DE TUBERÍAS DE DRENAJES DE 6" DE ACUERDO CON DISTRIBUCIÓN DE LAS REDES SEGÚN ESQUEMA ANEXO

CANTIDAD EJECUTADA SEGÚN ACTA PARCIAL DE OBRA: 20.38 M3  
CANTIDAD VERIFICADA EN VISITA TECNICA: 20.38 M3

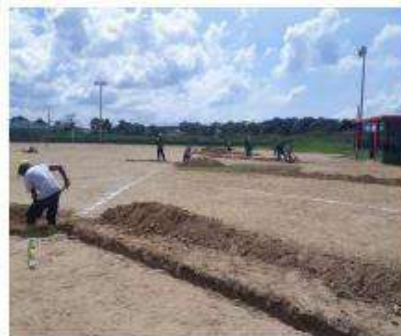
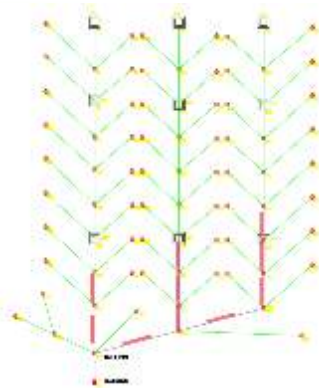
ITEM No. 2.3 EXCAVACIÓN PARA ZANJAS COLOCACIÓN DE TUBERÍAS DE DRENAJES DE 8" DE ACUERDO CON DISTRIBUCIÓN DE LAS REDES SEGÚN ESQUEMA ANEXO

CANTIDAD EJECUTADA SEGÚN ACTA PARCIAL DE OBRA: 29.04 M3  
CANTIDAD VERIFICADA EN VISITA TECNICA: 29.04 M3.

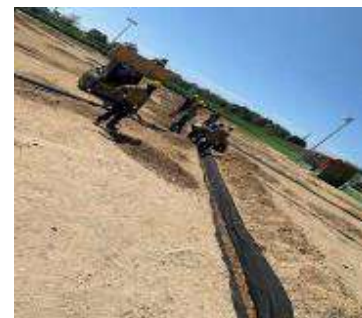
ITEM No. 3.1 RELLENO FILTRO EN CHINA FRACTURADA DE 1/2" Y 1/4" PARA LLENADO DE 0,18 MTS. EN LA ZONA INFERIOR DE LAS ZANJAS DE LAS EXCAVACIONES DE 0,25 X 0,30 PARA LAS TUBERÍAS DE 3" Y 4" Y DE 0,21 MTS. EN LAS EXCAVACIONES DE 0,30 X 0,35 PARA LA TUBERÍA DE 6"

CANTIDAD EJECUTADA SEGÚN ACTA PARCIAL DE OBRA: 68.88 M3  
CANTIDAD VERIFICADA EN VISITA TECNICA: 68.88 M3

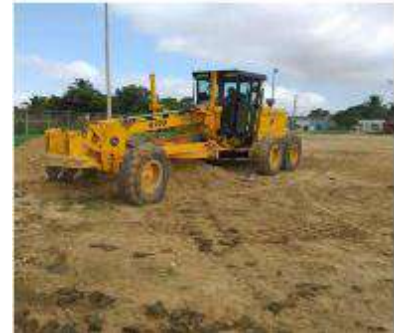
ITEM No. 3.3 RELLENO CON MATERIAL SELECCIONADO DE APROXIMADAMENTE  $E = 0,10$  MTS., PARA LA OBTENCIÓN DE LA COTA DEL NIVEL DEL CAMPO, LA CUAL DEBE QUEDAR A 0,10 METROS POR DEBAJO DE LA COTA DEL ANDÉN DE LA PUERTA DE ACCESO

CANTIDAD EJECUTADA SEGÚN ACTA PARCIAL DE OBRA: 890.86 M3.

CANTIDAD VERIFICADA EN VISITA TECNICA: 890.86 M3

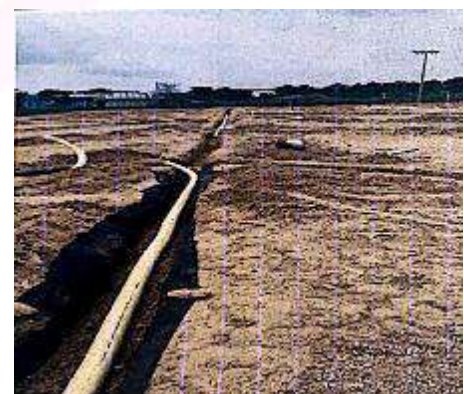
CANTIDAD EJECUTADA SEGÚN ACTA PARCIAL DE OBRA: 823.43 ML

CANTIDAD VERIFICADA EN VISITA TECNICA: 823.43 ML

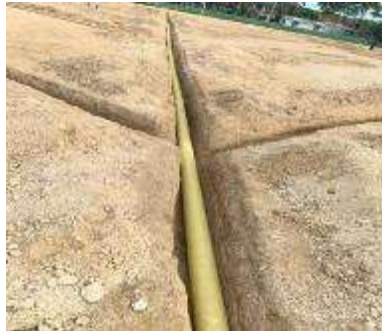
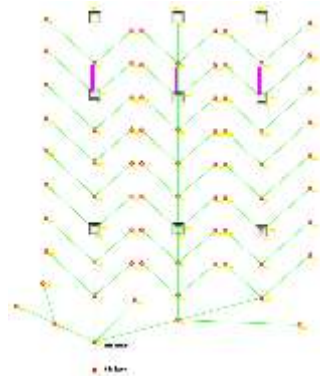
ITEM No. 4.2 FILTRO TIPO ESPINA DE PESCADO PARA DRENAJE DE AGUAS LLUVIAS CON TUBERÍA PVC 4" RANURADA Y UN TAPÓN EN CADA EXTREMO, DE CONFORMIDAD CON LOS PLANOS.

CANTIDAD EJECUTADA SEGÚN ACTA PARCIAL DE OBRA: 26.88 ML  
CANTIDAD VERIFICADA EN VISITA TECNICA: 26.88 ML

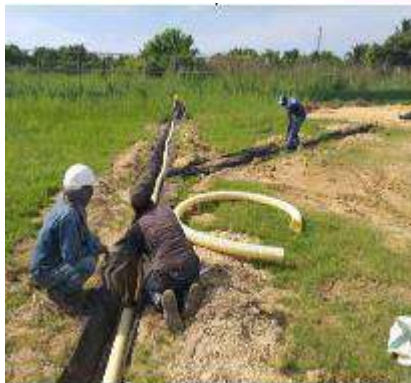
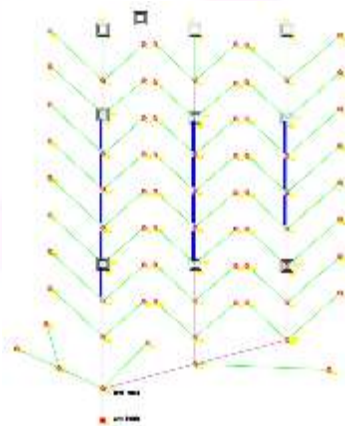
ITEM No. 4.3 FILTRO TIPO ESPINA DE PESCADO PARA DRENAJE DE AGUAS LLUVIAS CON TUBERÍA PVC 6" RANURADA Y UN TAPÓN EN CADA EXTREMO, DE CONFORMIDAD CON LOS PLANOS.

CANTIDAD EJECUTADA SEGÚN ACTA PARCIAL DE OBRA: 108.36 ML  
CANTIDAD VERIFICADA EN VISITA TECNICA: 108.36 ML

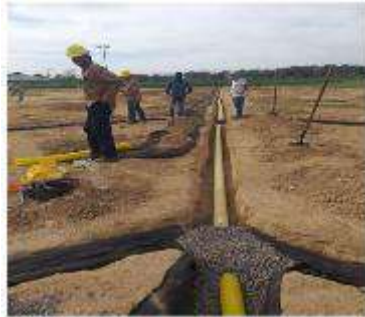
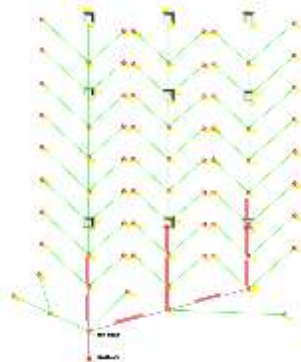
ITEM No. 4.4 FILTRO TIPO ESPINA DE PESCADO PARA DRENAJE DE AGUAS LLUVIAS CON TUBERÍA PVC 8" RANURADA Y UN TAPÓN EN CADA EXTREMO, DE CONFORMIDAD CON LOS PLANOS.

CANTIDAD EJECUTADA SEGÚN ACTA PARCIAL DE OBRA: 119.71 ML  
CANTIDAD VERIFICADA EN VISITA TECNICA: 119.71 ML

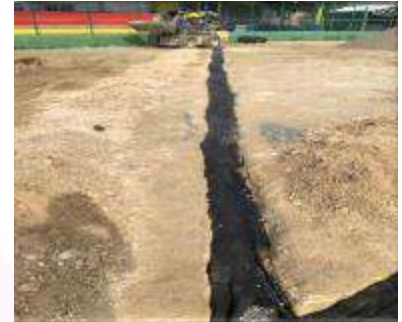
ITEM No. 6.3 GEOTEXTIL T-1600, COLOCADO EN EL FILTRO.

CANTIDAD EJECUTADA SEGÚN ACTA PARCIAL DE OBRA: 969.35 M2  
CANTIDAD VERIFICADA EN VISITA TECNICA: 969.35 M2
